Geomecánica para el reconocimiento de rocas y minerales en la provincia de Huari de la región Ancash – Año 2021

Geomechanics for the recognition of rocks and minerals in the province of Huari of the Ancash region – Year 2021

Como citar este artículo: Torres Yupanqui, L. A., Quiñones Poma, J., Romero Vega, W., Espinoza Baylon, H., Giraldo Huamán, L., Zelarayan Quispe, A., & Zapata Palacios, J. . (2024). Geomecánica para el reconocimiento de rocas y minerales en la provincia de Huari de la región Ancash – Año 2021. *Aporte Santiaguino*, 17(1). <https://doi.org/10.32911/as.2024.v17.n1.1141>

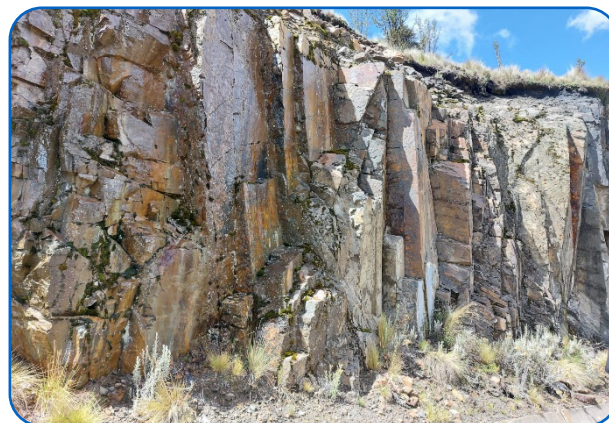
Figura 1

Por sus consideraciones geológicas, se observó la presencia de la roca cuarcita caracterizada por ser metamórfica, compuesta generalmente por cuarzo. Puede presentar pequeñas cantidades de moscovita, ortosa y albita.

Tambillo km 18 -100

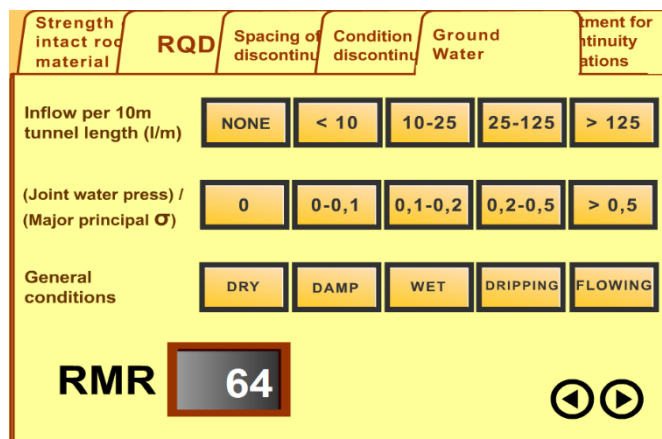
La determinación de la calidad del macizo rocoso se realizó a través del RMR89 de Bieniawski – **(Programa del Jordimoreno)**

The screenshot shows the RMR89 software interface with the following parameters and values:

- Strength intact rock material:** RQD
- Spacing of discontinuities:** < 10
- Condition discontinuities:** 0, 1-0,2
- Ground Water:** 10-25
- Adjustment for discontinuity orientations:** > 125
- Inflow per 10m tunnel length (l/m):** NONE
- (Joint water press) / (Major principal σ):** 0
- General conditions:** DRY
- RMR:** 64

El RMR (Rock Mass Rating) básico es 64

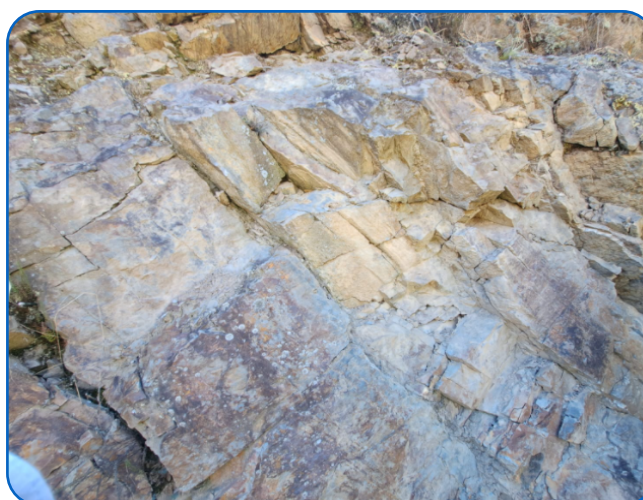
Figura 4

Por sus consideraciones geológicas, hay presencia de roca hornfels, que es una roca metamórfica formada por el contacto entre lutolita u otra roca rica en arcilla y un cuerpo ígneo caliente. Representa una alteración de calor equivalente a la roca original.

Mirador Saywa

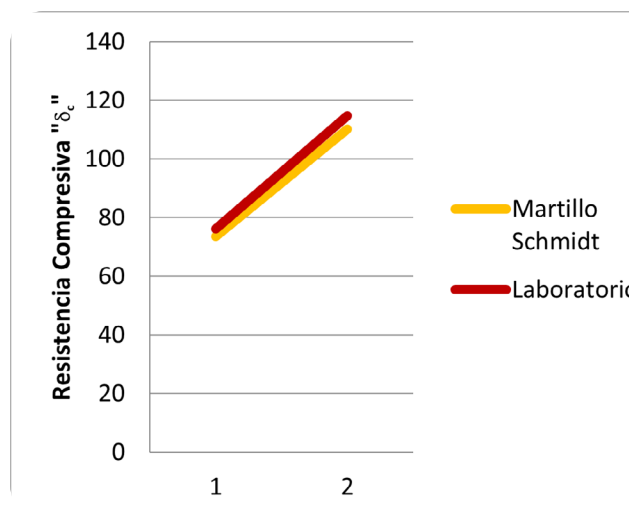
Figura 5

Correlación de la resistencia compresiva

La correlación es simétrica en el valor de la resistencia compresiva “ δ_c ”, cuantificada en el campo y en el laboratorio de mecánica de rocas. La correlación se aplicó en la valoración del macizo rocoso.
