Determinación de la vulnerabilidad sísmica en las edificaciones de la zona urbana del distrito de Jangas, aplicando el sistema de información geográfica

Determination of the seismic vulnerability of the buildings in the urban area of the district Jangas, applying geographic information system

TITO TINOCO MEYHUAY¹, PEDRO COLONIA CERNA¹ Y PEDRO TINOCO GONZALES¹

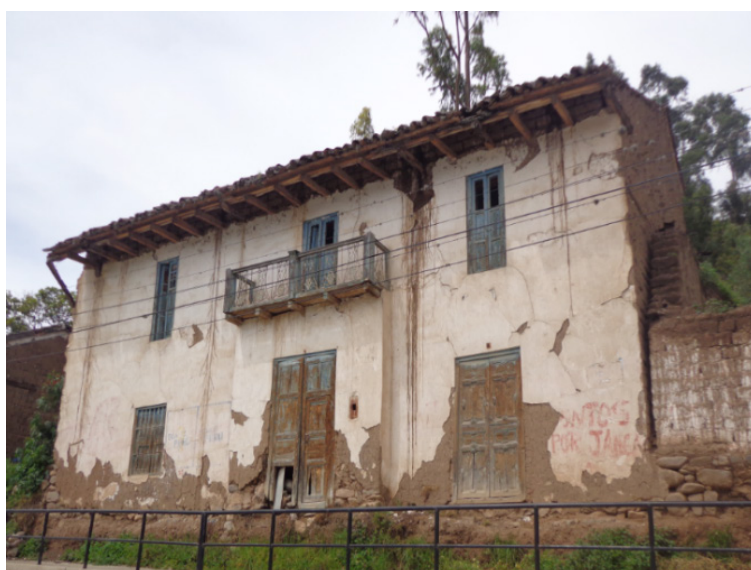
De acuerdo al índice de vulnerabilidad calculado, el 4,5% de las viviendas presenta una vulnerabilidad muy alta, debido a que no cumplen con el Reglamento Nacional de Edificaciones, Ministerio de Vivienda, Construcción y Saneamiento (2006), es decir, no presentan vigas y columnas de amarre, son viviendas de adobe con una antigüedad mayor de 30 años, que se encuentran en desuso, pero continúan siendo habitadas. Por otro lado, presentan irregularidades en planta y elevación, ubicadas en terrenos con pendientes muy altas, no presentan planos de construcción y fueron ejecutadas por personas empíricas, sin dirección técnica.

Figura 3. Vivienda de adobe en desuso

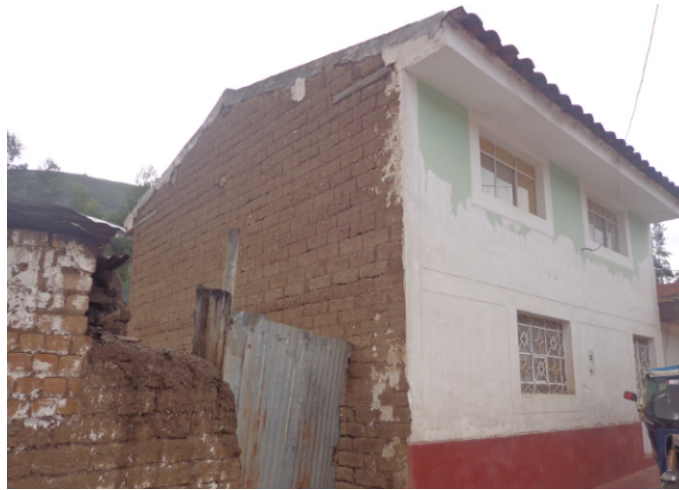
El 34,9% de las viviendas presenta una vulnerabilidad alta, es decir, algunas características mencionadas en el Reglamento Nacional de Edificaciones. Son viviendas que no presentan vigas y columnas de amarre, que se encuentran distribuidas a lo largo de la zona urbana, son de adobe fabricado en forma artesanal, no son de buena calidad y su construcción se ha realizado sin la presencia de mano de obra calificada, presentan irregularidades en planta y elevación, se ubican en terrenos con pendiente alta, no tienen planos de construcción.

Figura 4. Vivienda que no presenta vigas y columnas de amarre

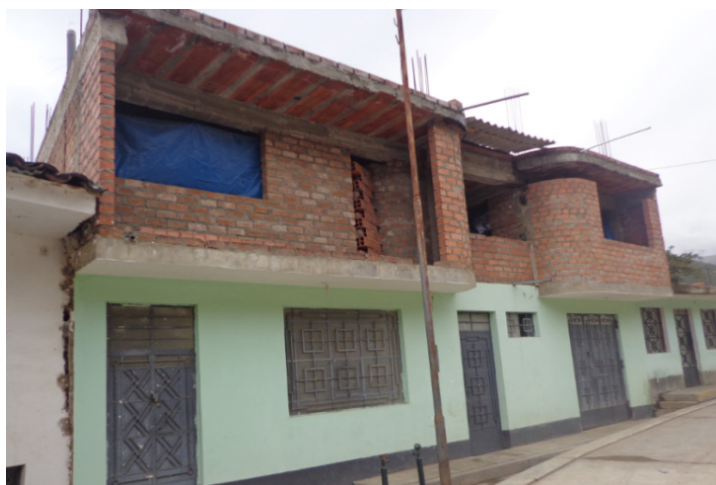
El 39,0% de las viviendas se encuentra clasificado en vulnerabilidad media, cumplen con algunas características del Reglamento Nacional de Edificaciones, Ministerio de Vivienda, Construcción y Saneamiento (2006), presentan vigas y columnas de amarre con ciertas deficiencias, son de material noble y han sido construidas sin dirección técnica, con ladrillos artesanales que no cumplen con la resistencia técnica establecida, presentan algunas irregularidades en planta y elevación, con diafragmas horizontales y son viviendas con una antigüedad mayor a 10 años.

Figura 5. Mampostería con ladrillo artesanal, mortero de espesor no constante

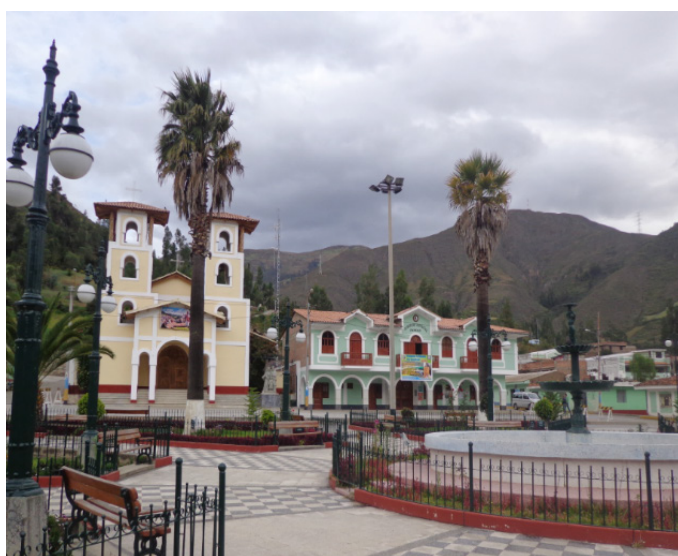
El 21,6% de las viviendas presenta vulnerabilidad baja, tienen vigas y columnas de amarre en toda la construcción de la vivienda y son de material noble, con ladrillos procedentes de las fábricas de la ciudad de Lima, cumplen con las normas establecidas por el Reglamento Nacional de Edificaciones, Ministerio de Vivienda, Construcción y Saneamiento (2006), Norma E070 y han sido construidas bajo dirección técnica, presentan planos de construcción, distribución regular en planta y elevación, se encuentran construidas en terrenos con pendiente baja, presentan diafragmas horizontales. En este rango de vulnerabilidad se encuentra la mayoría de las nuevas construcciones de material noble, con una antigüedad de 0 a 5 años y las infraestructuras de servicio público como el local de la Municipalidad, el Mercado de abastos, la Iglesia Católica, el Puesto de Salud, la Institución Educativa Virgen de las Mercedes, entre otras.

Figura 6. Iglesia de Jangas y Municipalidad Distrital
