# APORTE SANTIAGUINO

## El cambio climático, la glaciología y los riesgos en la Cordillera Blanca Ancash – Perú.

Climate change, glaciology and risks in the cordillera Blanca Ancash - Perú.

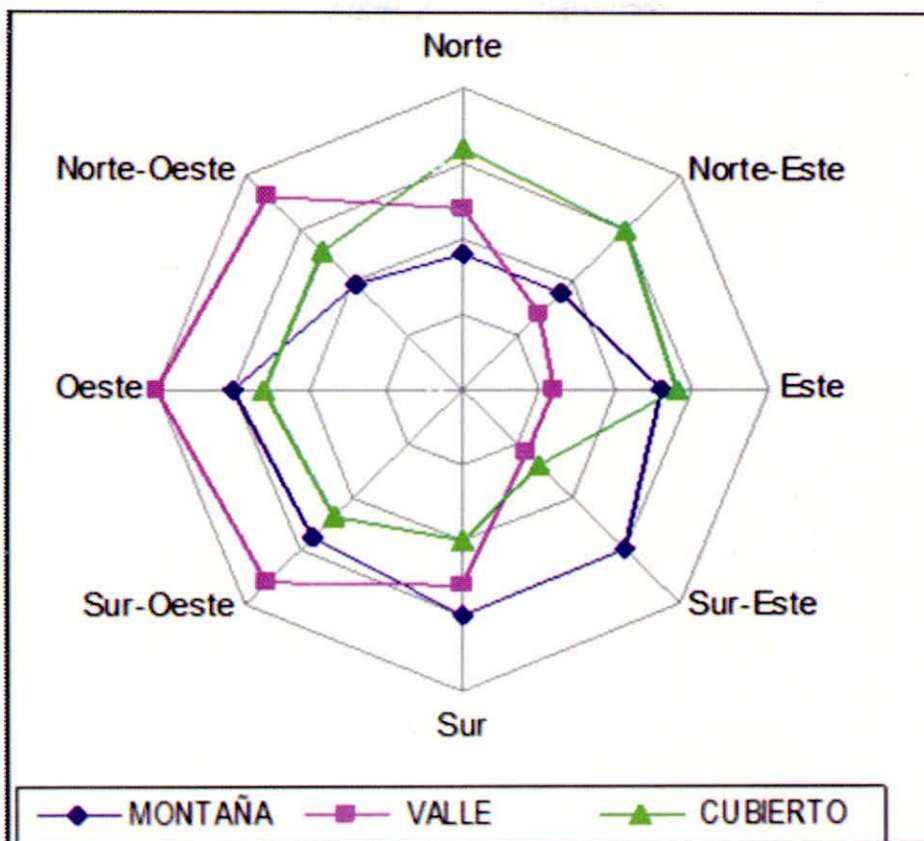
Figura 3. Orientación de los glaciares en la Cordillera Blanca

Los glaciares de la Cordillera Blanca se orientan preferentemente hacia el Sur y al Sur-Oeste, localizándose en relieves con declives superiores al 25% de pendiente y en la franja altitudinal desde 4 249 msnm hasta 6 701 msnm.

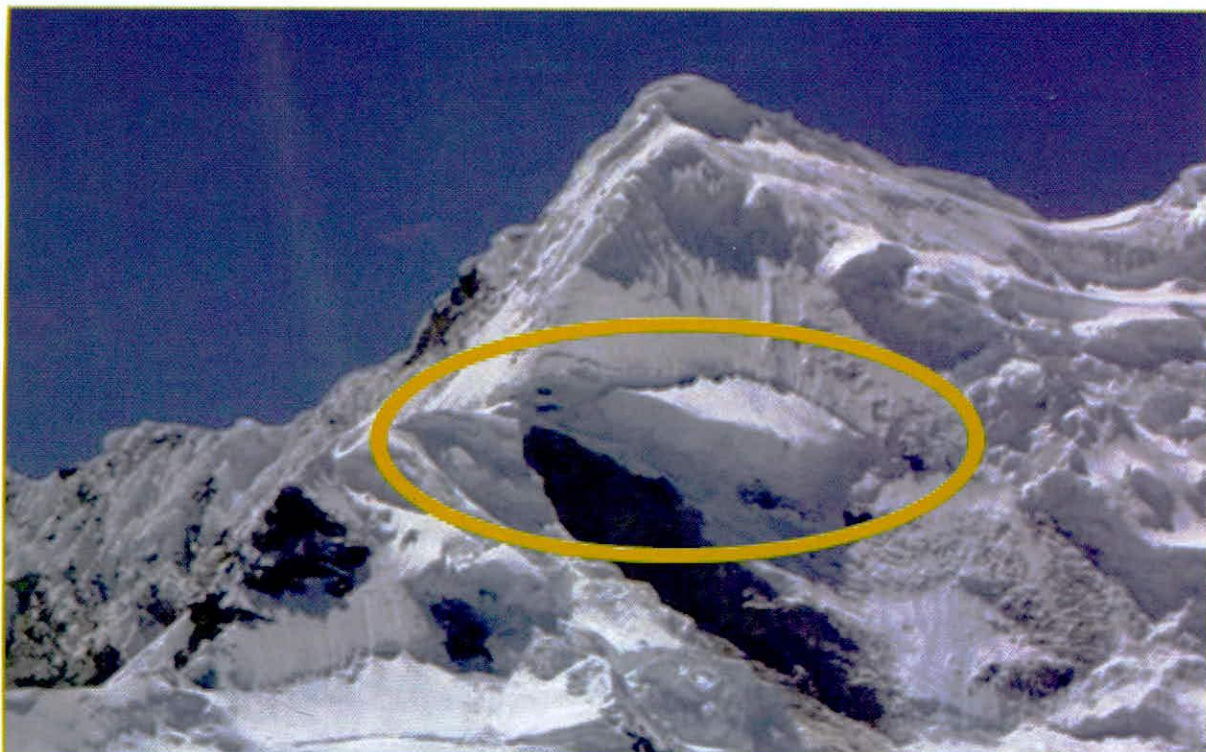
Figura 5. Zona donde se inició la avalancha de glaciar y roca

Se considera que las avalanchas son avisos de la naturaleza para incentivar las medidas de prevención tanto estructurales como no estructurales en las diversas cuencas que bajan de las cordilleras nevadas del país. En la Figura 5 se puede ver la masa glaciar que se desprendió este año (2010) del Nevado Hualcán con un volumen inicial aproximado de 400,000 m<sup>3</sup> para luego arrastrar consigo una masa similar tanto de hielo como de roca y presumiblemente llegar al millón de metros cúbicos.

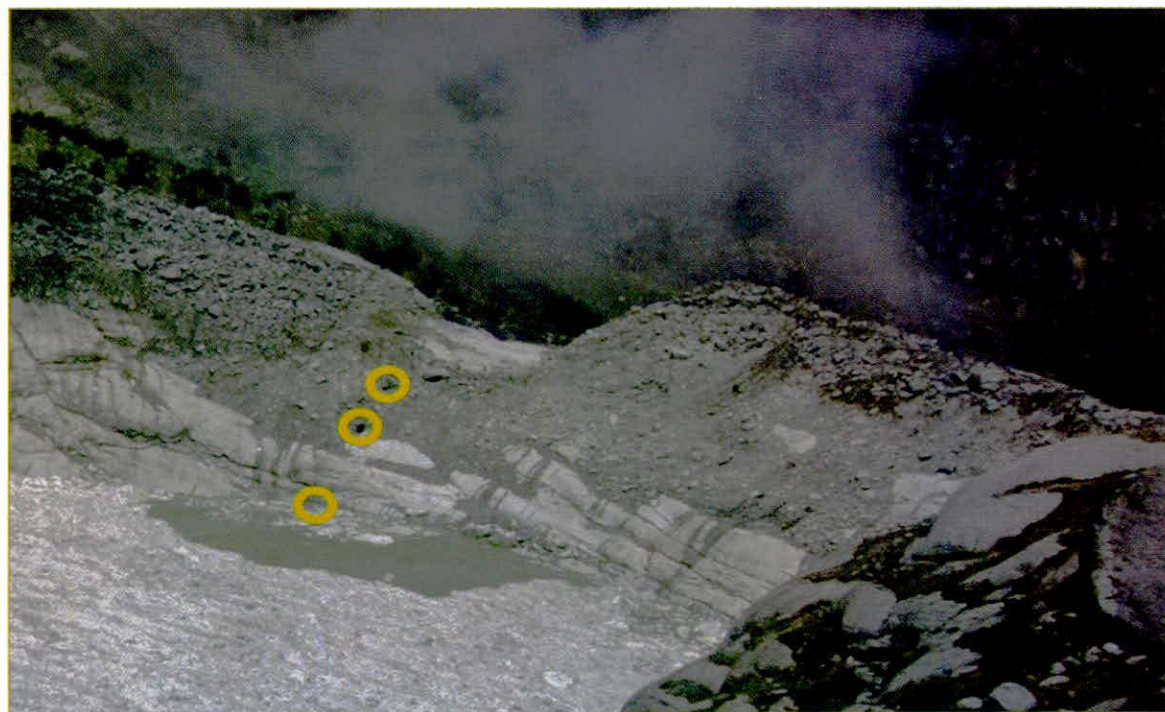
Figura 6. Borde libre y las conexiones al túnel de descarga. La diferencia de nivel entre el nivel del espejo de agua y la coronación del dique rocoso es de 20 metros.

Esta avalancha provocó el oleaje en una laguna en la cual se habían realizado obras de seguridad hace 18 años. En esa oportunidad se dejó un borde libre de

20 metros contra posibles oleajes ocasionados por avalanchas de hielo y roca sobre la laguna (Figura 6) en un dique de roca muy competente, luego de horadar un túnel que conectó la laguna a 20 metros

de profundidad, bajando el nivel del espejo de agua. La avalancha ocurrió el 11 de Abril de 2010 y se deslizó por una pendiente de más de 30 grados, arrastrando consigo más masa glaciar y rocas. Este deslizamiento originó una ola de más de 20 metros, que puso en zozobra a toda la población de la cuenca del Río Chucchún, en la localidad de Acopampa en Carhuaz-Ancash. La avalancha ocasionó un rebose temporal en la laguna, cuyo volumen supera los ocho millones de metros cúbicos teniendo una profundidad de 83 metros.

El volumen desplazado de agua como es obvio tuvo un par de impulsos iniciales con un gran caudal. Sin embargo minutos después de iniciarse el fenómeno, el caudal se limitó a la capacidad que permitía pasar el túnel de seguridad construido para tal efecto, cumpliendo consiguientemente la finalidad de prevención para la cual había sido construido 18 años antes. Esta ha sido una de las señales claras que proporciona la naturaleza, advirtiendo que efectivamente las masas glaciares están perdiendo adherencia al lecho rocoso por efectos del calentamiento global. Por ello se debe esperar en el futuro cercano eventos similares en otros lugares de las cordilleras nevadas.

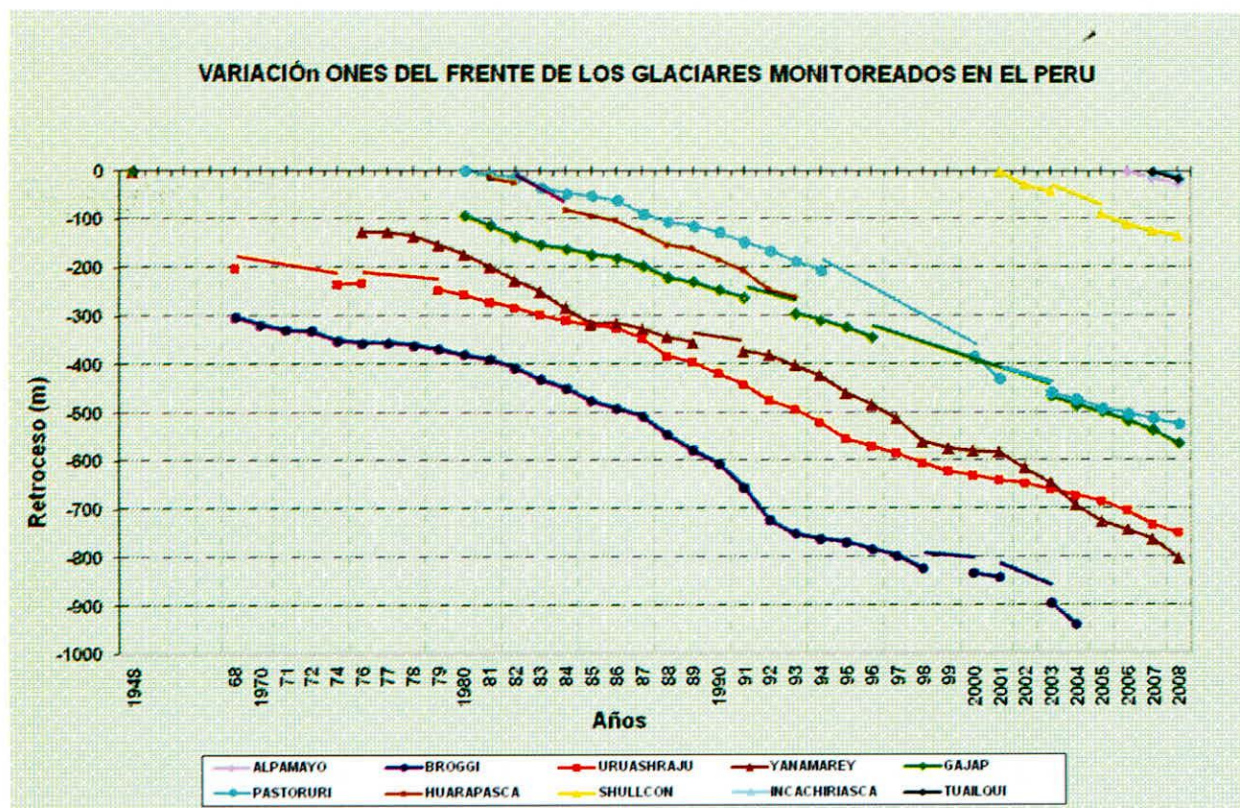
Figura 7. Retroceso de glaciares en Perú

La Glaciología en Perú se inicia ante la imperiosa necesidad de conocer la dinámica de las masas de hielo que originaron secularmente catástrofes con miles de fatalidades, destruyendo ciudades, obras de infraestructura y sobre todo promoviendo la migración de los pobladores hacia las ciudades costeras. Las mediciones que se han efectuado en glaciares piloto o representativos han estado relacionadas con el cálculo del balance de masas glaciares, la velocidad del movimiento de los glaciares y verificar instrumentalmente la variación del frente glaciar a través del tiempo. Como resultado de tales mediciones la Figura 7 muestra el aumento paulatino del retroceso glaciar en varios glaciares representativos del Perú.
