Evaluación de la vulnerabilidad sísmica de las edificaciones de la zona urbana del distrito de Chiquián, utilizando el model builder del ArcGIS

Evaluation of the seismic vulnerability of the buildings in the urban area of the district Chiquian, using the ArcGIS model builder

TITO TINOCO MEYHUAY¹, JAVIER COTOS VERA¹ Y REMO BAYONA ANTÚNEZ¹

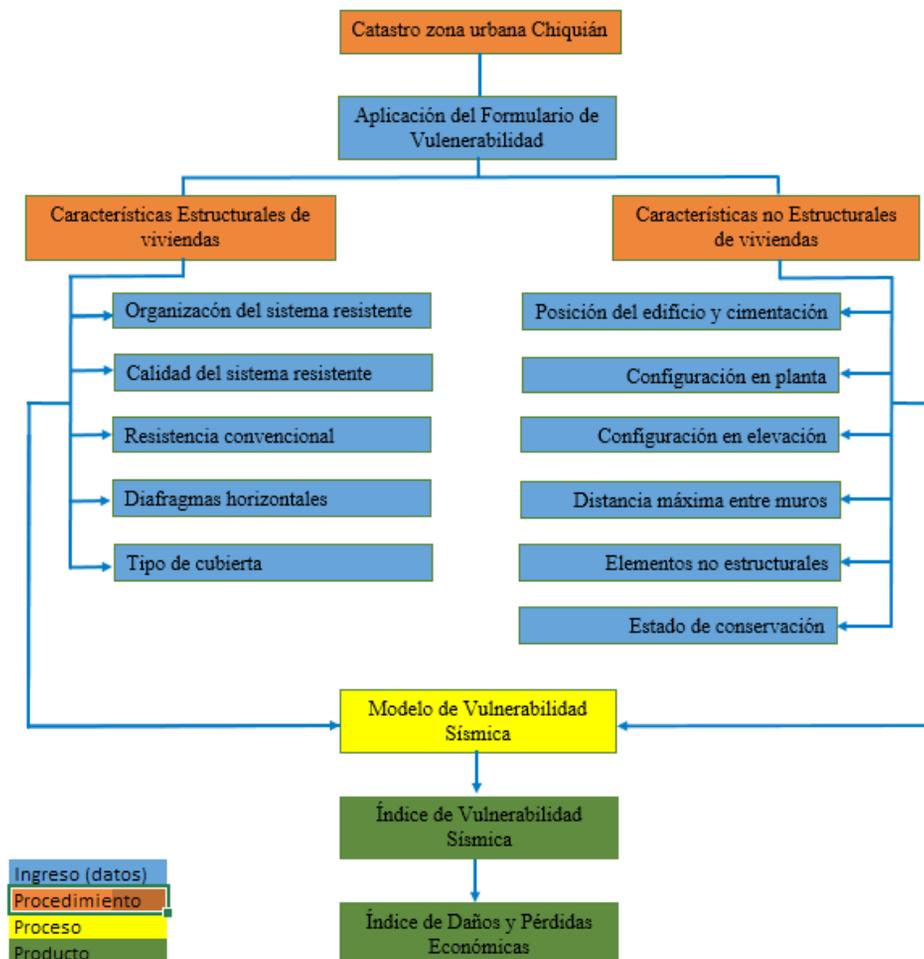
En la figura 1 se observa el flujograma que permitió la creación del modelo de vulnerabilidad sísmica, en función de las características estructurales y no estructurales de las edificaciones de la zona urbana del distrito de Chiquián.

Figura 1. Flujograma para la obtención del modelo de índice de vulnerabilidad

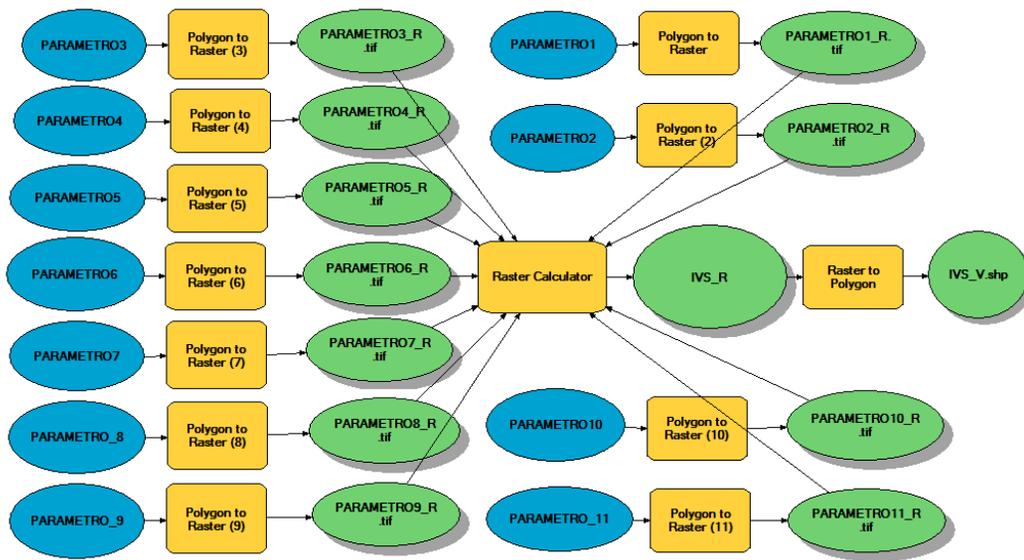
El modelo de vulnerabilidad sísmica fue desarrollado en el entorno ArcGIS y utilizando la herramienta *model builder*, permitiendo la automatización de los procesos y la obtención del índice de vulnerabilidad sísmica en la zona urbana del distrito de Chiquián, tal como se observa en la figura 2.

Figura 2. Modelo de vulnerabilidad sísmica

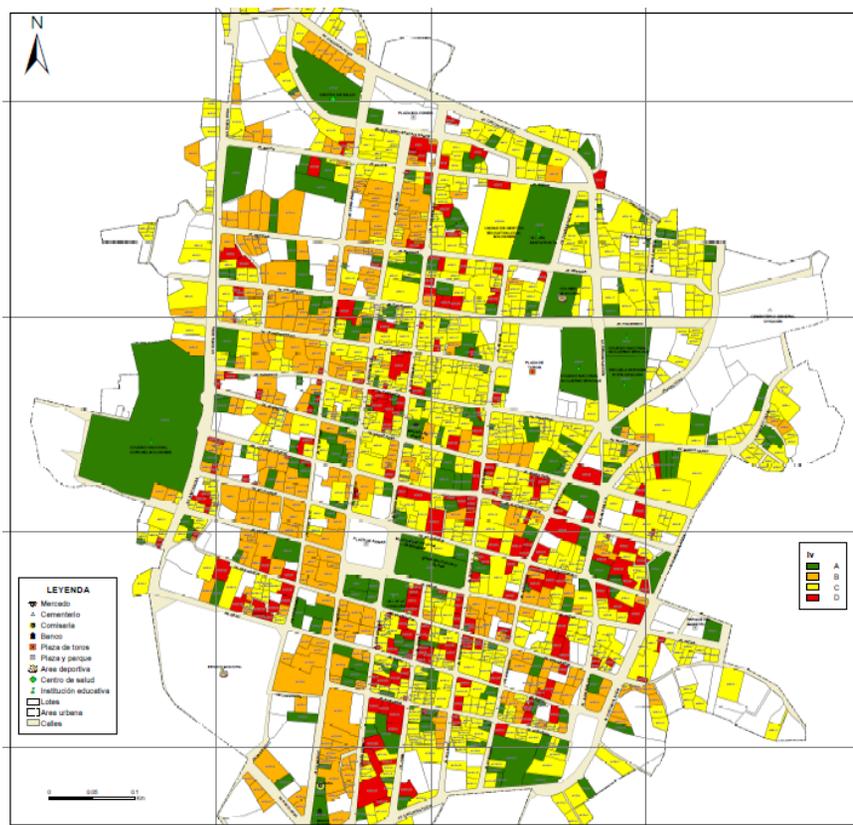
Para el cálculo del índice de vulnerabilidad se elaboraron once mapas temáticos que corresponden a cada uno de los parámetros estudiados y aplicando el modelo de vulnerabilidad sísmica se obtuvo el Mapa de Índice de Vulnerabilidad (figura 3).

Figura 3. Mapa de índice de vulnerabilidad

Los índices de vulnerabilidad obtenidos fueron agrupados en los siguientes rangos de clasificación, tal como se observa en la tabla 2.

Clase	Rango Iv	Vulnerabilidad	Nº edificaciones	%
A	< 90	Baja	208	14.7
B	91 - 180	Media	301	21.2
C	181 - 270	Alta	692	48.8
D	> 271	Muy alta	216	15.3
Total			1417	100.0

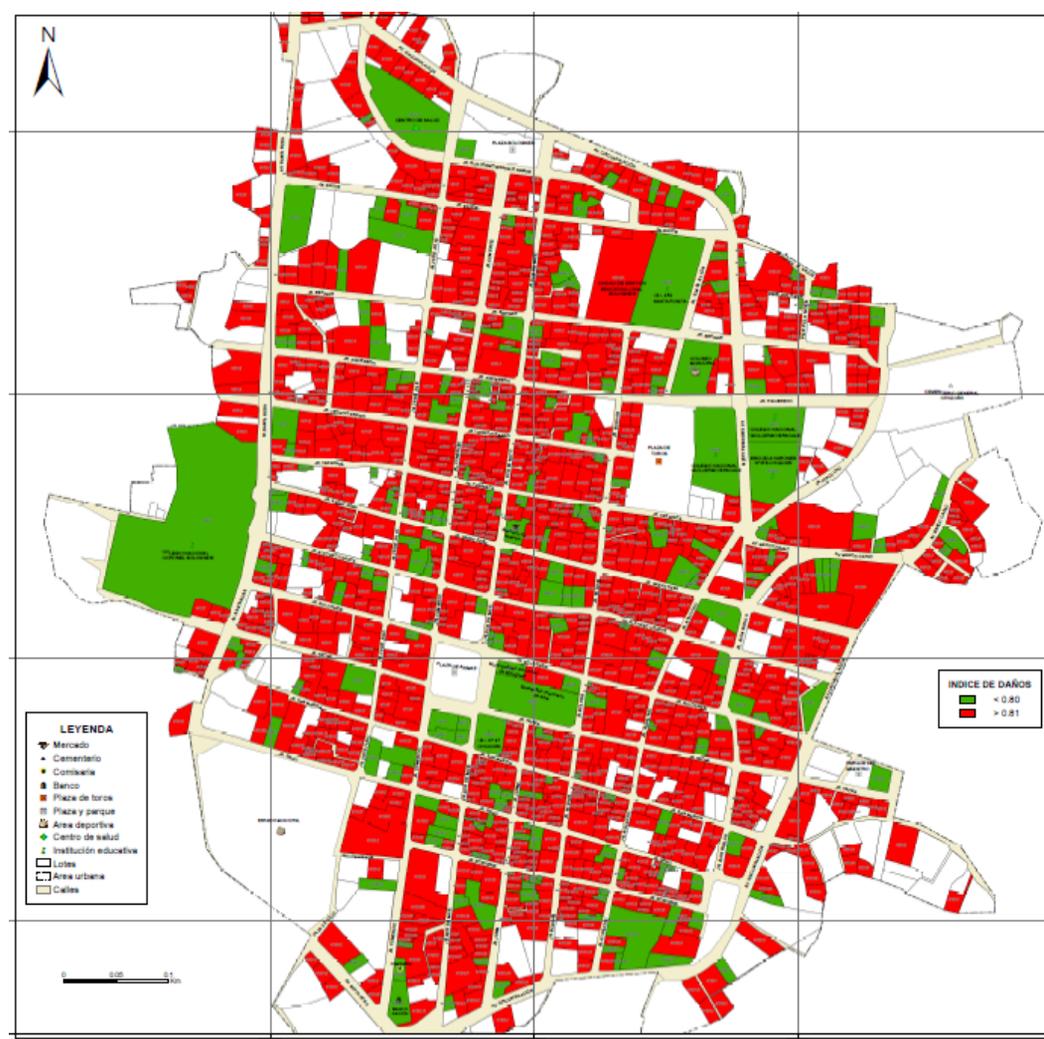
Es importante destacar que los índices de vulnerabilidad calculados no aportan suficiente información para determinar el riesgo sísmico, por lo que fue necesario transformar estos índices a su equivalente en pérdidas económicas. De acuerdo a (Chavarría y Gómez, 2001), se utilizaron las ecuaciones de las rectas que relacionan el índice de daños para diferentes índices de vulnerabilidad y aceleración horizontal del terreno (a/g). Además, teniendo en cuenta el estudio realizado por (Castillo y Alva, 1993), se consideró para la zona de estudio el valor de la aceleración horizontal $a=0,32g$. En la siguiente figura se muestra el mapa y el cuadro resumen del índice de daños:

Figura 4. Mapa de índice de daños

Clase	N° viviendas	%
A	208	14.68
B	1209	85.32
Total	1417	100.00

Teniendo en cuenta el índice de vulnerabilidad y una aceleración horizontal del terreno de 0,32g, se observa que 1209 viviendas (85,32%) sufrirían el colapso total y 208 viviendas (14,68%) seguirían en pie con algún daño estructural.

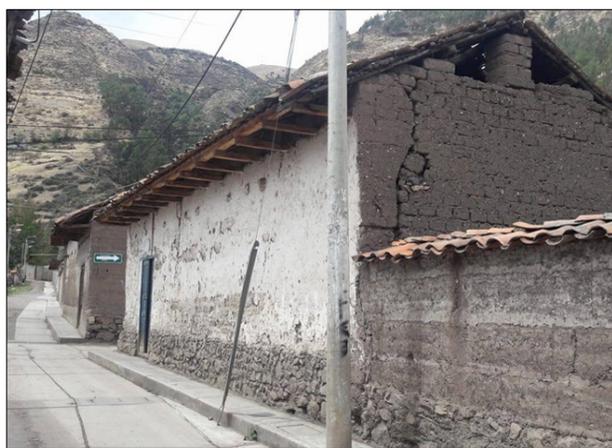
El 48,80% de las viviendas presentan una vulnerabilidad Alta, es decir presentan algunas características mencionadas en el Reglamento Nacional de Edificaciones, son viviendas de barro que no presentan vigas y columnas de amarre que se encuentran distribuidos a lo largo de la zona urbana, son de adobe fabricados en forma artesanal, no son de buena calidad y su construcción se ha realizado sin la presencia de mano de obra calificada, presentan irregularidades en planta y elevación y no poseen planos de construcción, según se muestra en las figuras 5 y 6.

Figura 5. Vivienda de adobe con rajaduras de muros

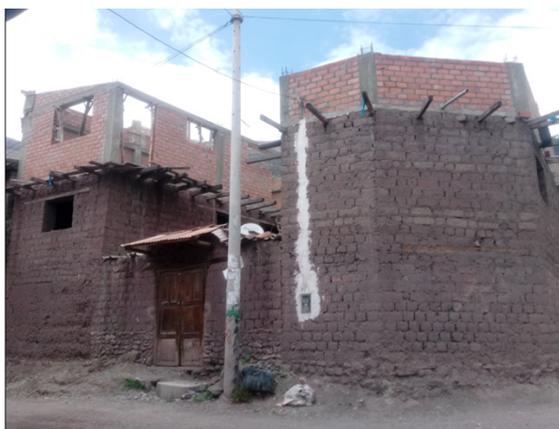
Figura 6. Vivienda de adobe soportando al tercer nivel de ladrillo
