## LA ARQUITECTURA DEL SITIO ARQUEOLÓGICO DE BUENAVISTA, LA PAMPA, DURANTE EL PERIODO FORMATIVO

The architecture of the archaeological site of Buenavista, La Pampa, during the Formative Period

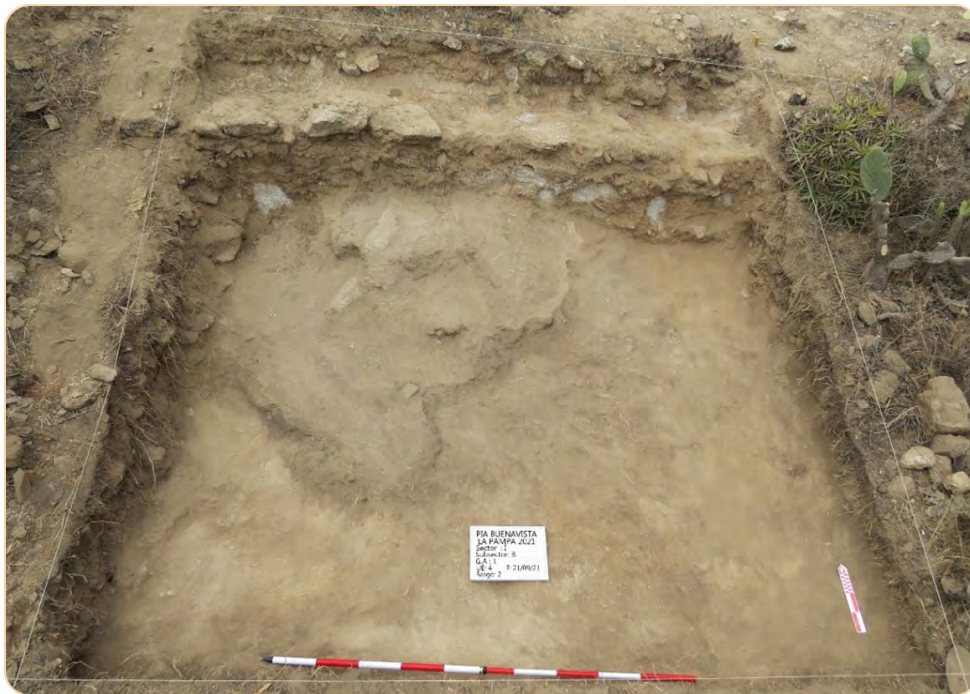
### Figura 4

*Foto del Rasgo 1, vista de sur a norte.*

La matriz estaba compuesta por tierra arenosa mezclada con ceniza, carbón, fragmentos de cerámica de alta calidad (probablemente de uso ceremonial) junto a partes de vasijas rústicas de uso doméstico, osamenta de camélidos y dos fragmentos de obsidiana. Ocupaba un área de 2.4 m de largo por 2 m de ancho. El espesor del rasgo fue mayor (0.48 m) en el lado norte pegado al muro, y delgado en los extremos (0.05 m). Dicha característica es común en el amontonamiento de materiales, como en el caso de limpieza de áreas más extensas (Figura 4).

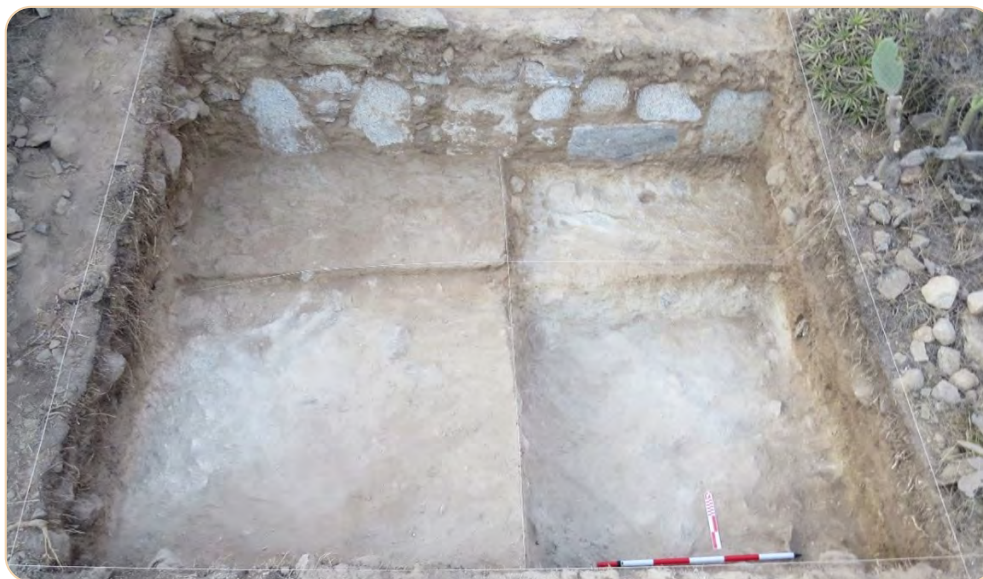
### Figura 5

*Testigo de piso, Capa 4 y capa 5 en proceso de excavación.*

Esta capa se extiende desde la esquina sureste hasta los 1.7 m al oeste y 3.20 m al norte. Se trata de un relleno antrópico extendido sobre la roca madre con el propósito de uniformizar la superficie del terreno para la construcción del piso.

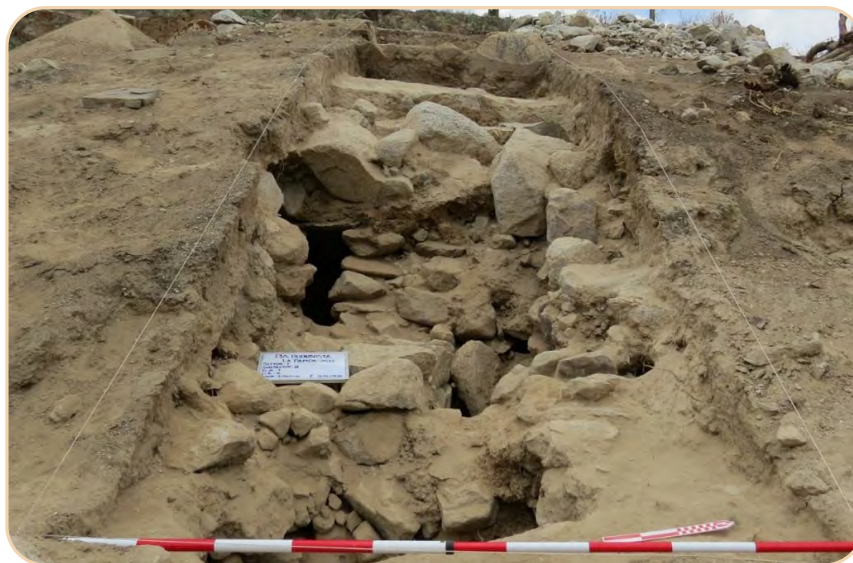
### Figura 8

*Las galerías expuestas*

Al retirar la Capa 1 se ha identificado la presencia de tres galerías, una superior y dos inferiores. A la galería superior, se ha podido acceder y realizar el registro correspondiente, mientras que las inferiores solo fueron identificadas, y no se pudo acceder a ellas debido a la presencia de una roca grande que se halla atravesada bloqueando el acceso. No se la ha retirado debido a que podría comprometer la estabilidad de la estructura (Figura 8).

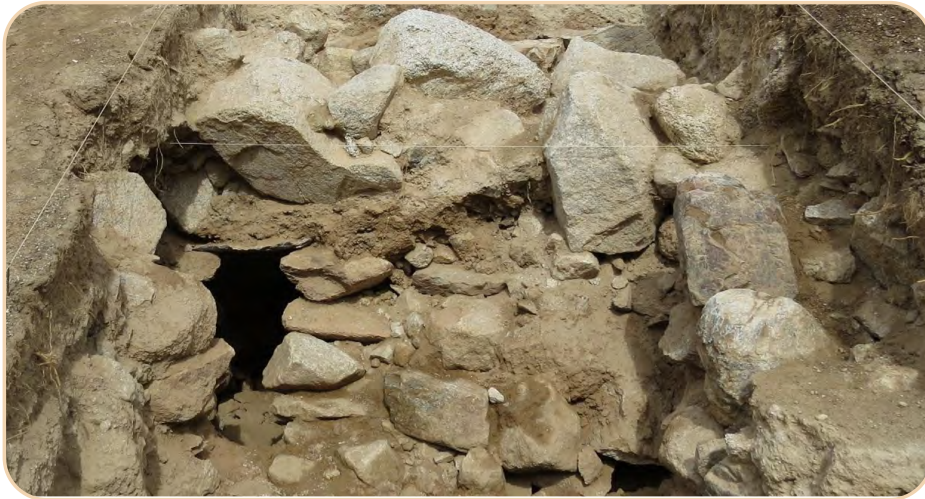
**Figura 9**

*Acceso a la Galería 1*

chez del área y no se contaba con las condiciones ni equipos necesarios, por lo que no se procedió con dicha intervención. Así mismo, no se ha podido identificar los accesos de la galería, pero se presume que estaban ubicados en la pared norte, que luego fueron clausurados en una remodelación de los espacios. El techo de la galería estaba compuesto por grandes lajas de roca colocadas de manera horizontal sobre las dos paredes (Figuras 9 y 10).

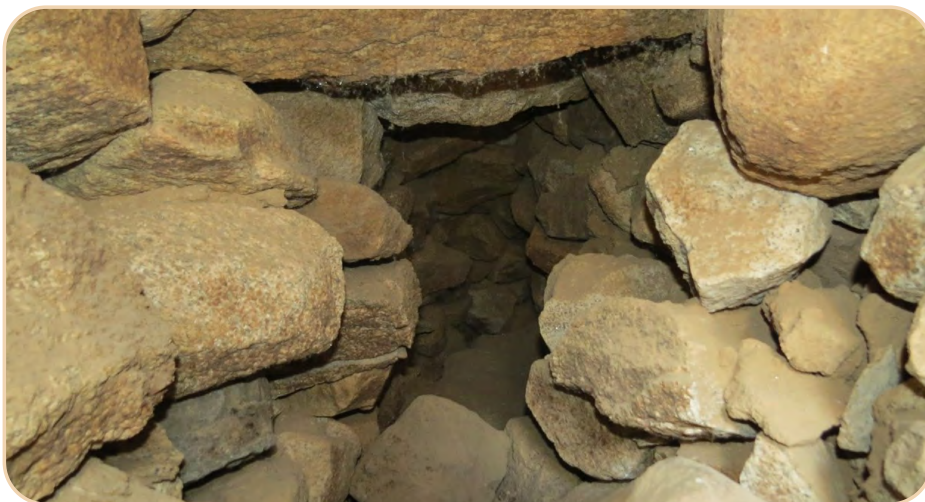
**Figura 10**

*Interior de la Galería 1*

Mide 1.5 m de alto, 0.8 m de ancho promedio y 6 m de largo. Está compuesta por paredes de roca toba volcánica canteadas de diversos tamaños, unidas con mortero de tierra arcillosa y arenosa. Ambas paredes se encuentran inestables debido a la disgregación del mortero. Incluso en algunos segmentos hay fuerte abombamiento. No se ha podido identificar la superficie de ocupación debido a que se encuentra cubierta por grandes rocas al parecer dejadas en el momento de la construcción o después del abandono. Excavarla fue difícil debido a la estre-

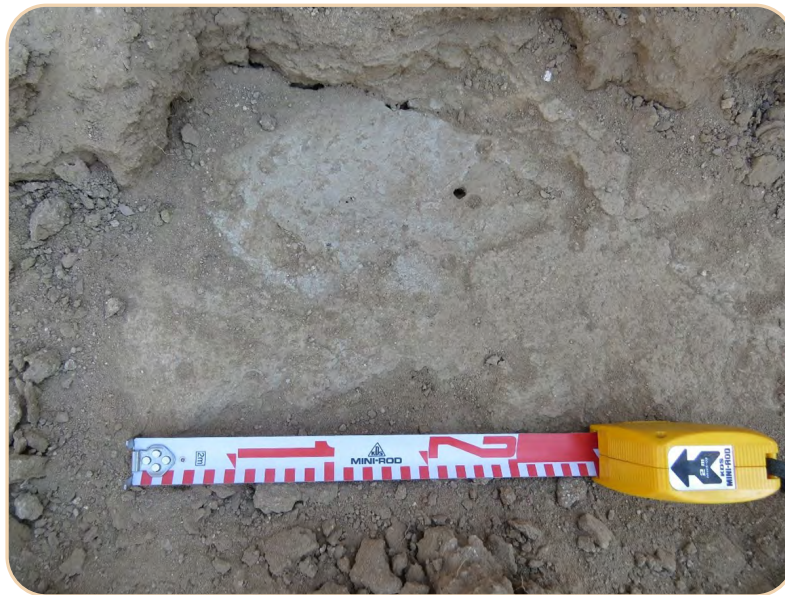
### Figura 12

*Piso en proceso de excavación*

El piso está conformado por una capa compacta de material arenoso con aglutinante arcilloso de 0.05 m de espesor promedio, grano medio y grueso de color blancuzco, que se extendía sobre un relleno conformado por rocas grandes y medianas (capa 4) en la UE 5 y sobre un relleno de tierra arenosa y limosa (Capa 4) y tierra arenosa, rocas pequeñas y grava (capa 5) en la UE 4. Se proyecta por debajo de la escalinata, lo cual indica que primero se construyó el piso sobre el relleno y luego la escalinata, lo que implica que la asociación de estos 3 elementos define la única ocupación importante del Grupo Arquitectónico 1. En la UE 4, se puede apreciar que el piso se extiende a aproximadamente 0.1 m sobre el nivel del cimiento y luego se ha roto parte de él para construir el muro que clausura el acceso al edificio norte (Figura 12).
