LA ARQUITECTURA DEL SITIO ARQUEOLÓGICO DE MOQI, TACNA, Y SUS RELACIONES CON OTROS SITIOS DEL TAHUANTINSUYU

The architecture of the archaeological site of Moqi, Tacna, and its relationship with other Tahuantinsuyu sites.

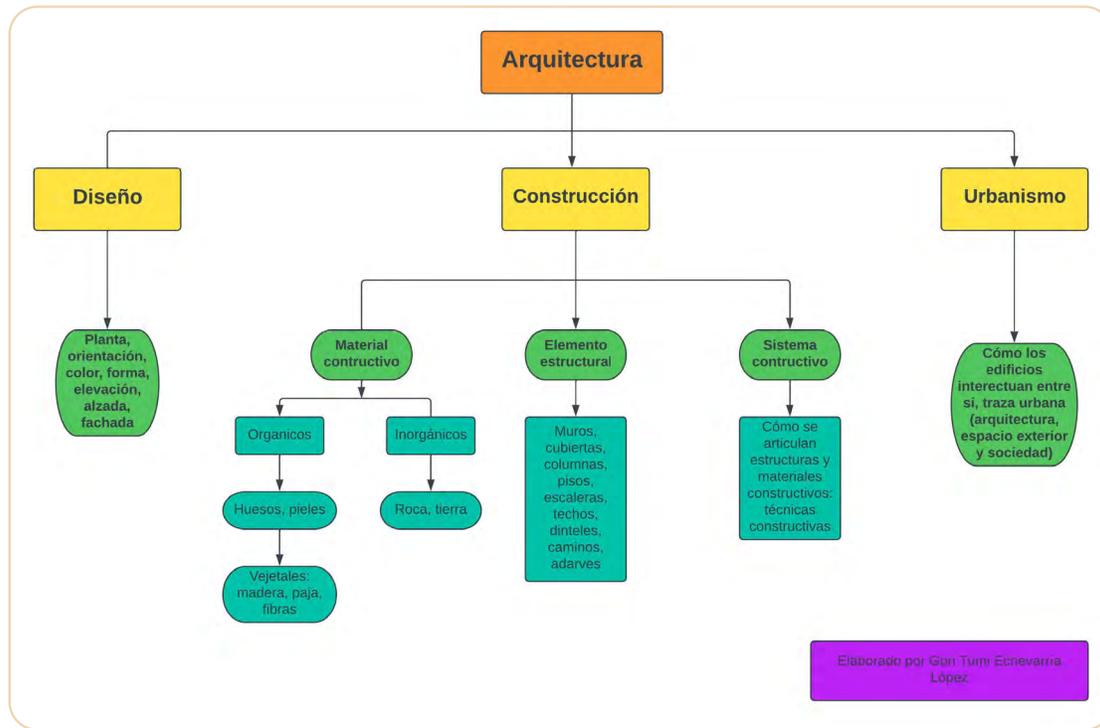
Figura 1

Esquema jerarquizado de categorías para análisis arquitectónico

La jerarquía y el orden descriptivo permiten enfrentar la arquitectura, incluso cuando algunos de sus componentes han desaparecido, o su observación está limitada por factores de conservación de la evidencia. La fragmentación, el tamaño o la dimensión del objeto arquitectónico no es un impedimento para el análisis, en cuanto se reconoce que estos elementos físicos forman parte de la arquitectura (entendida como un constructo multicomponente), en una escala y en un nivel físico determinable.

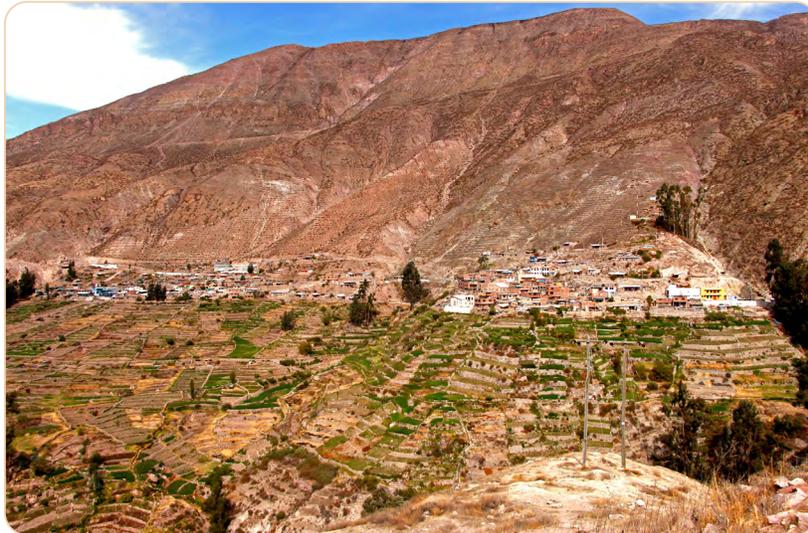
Figura 3

Nota. Poblado de Borogueña. En primer plano, los extensos andenes que bajan hacia la quebrada del mismo nombre.

La geomorfología del área está marcada por las profundas quebradas de los ríos Borogueña y Cambaya que discurren de NE a SW hacia la cabecera de la cuenca del río Locumba. Abarca 6,000 km² y una longitud de recorrido de 170 kilómetros, aproximadamente (Peñaherrera, 1969, p. 125). Toda el área, salvo las elevaciones montañosas, escarpadas y rocosas, han sido transformadas en zonas agrícolas mediante andenes desde tiempos antiguos, por lo que el relieve de las quebradas principales, especialmente en el río Borogueña, muestra perfiles escalonados (Figura 3).

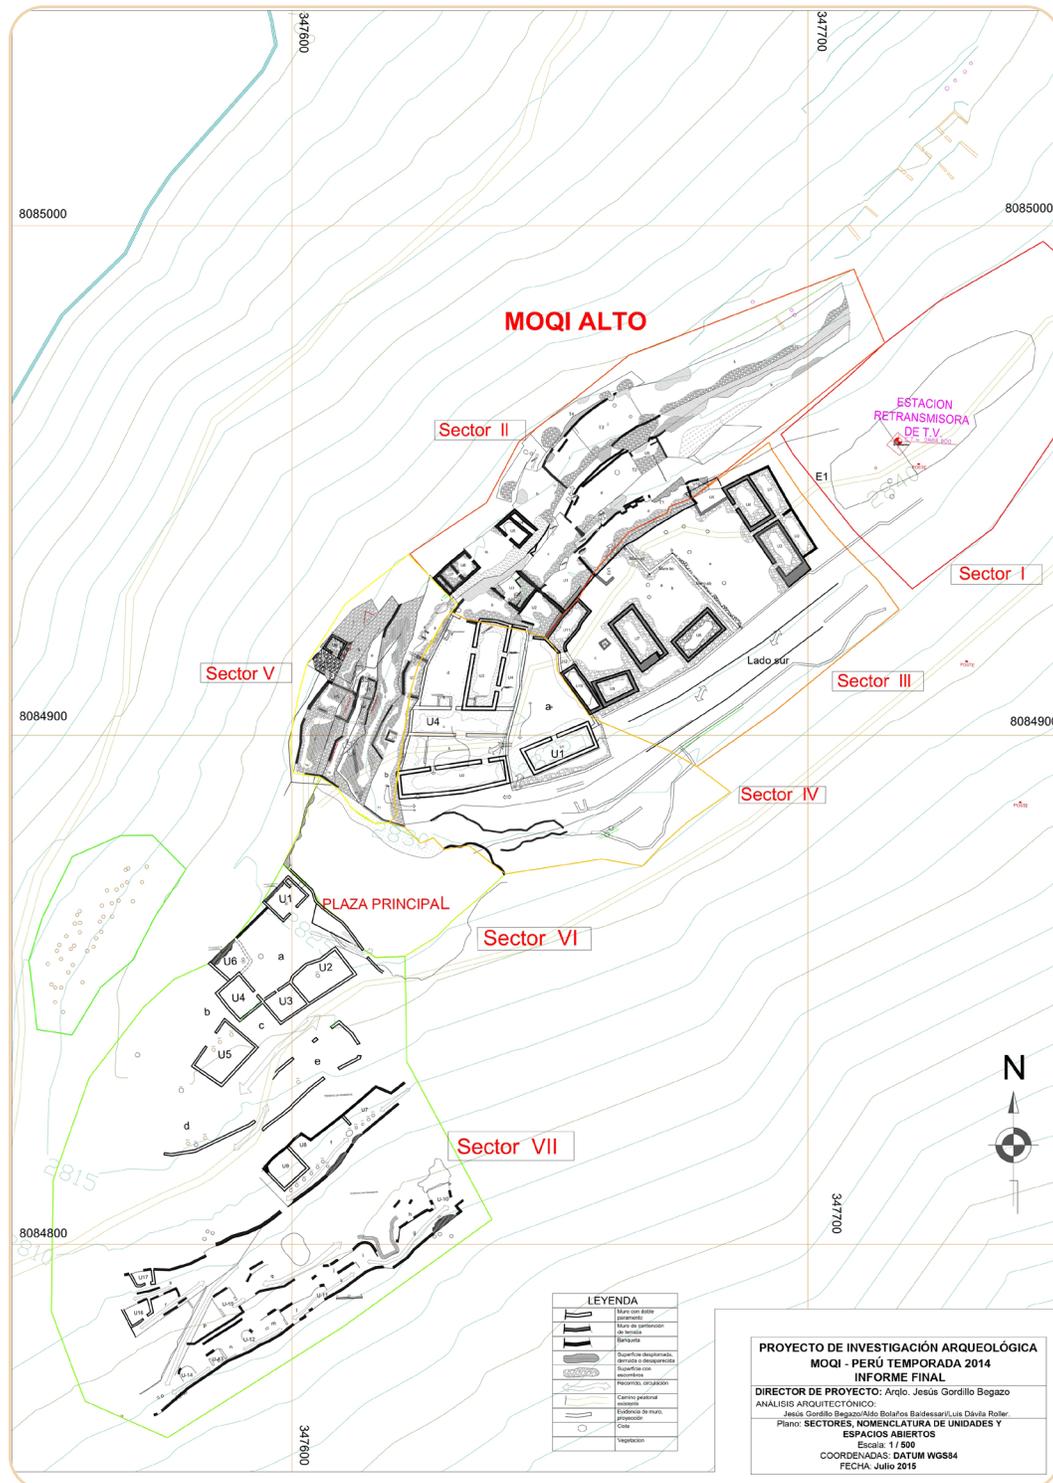
Figura 6

Plano de Moqi Alto

Nota. Se muestran los sectores y sus características arquitectónicas.

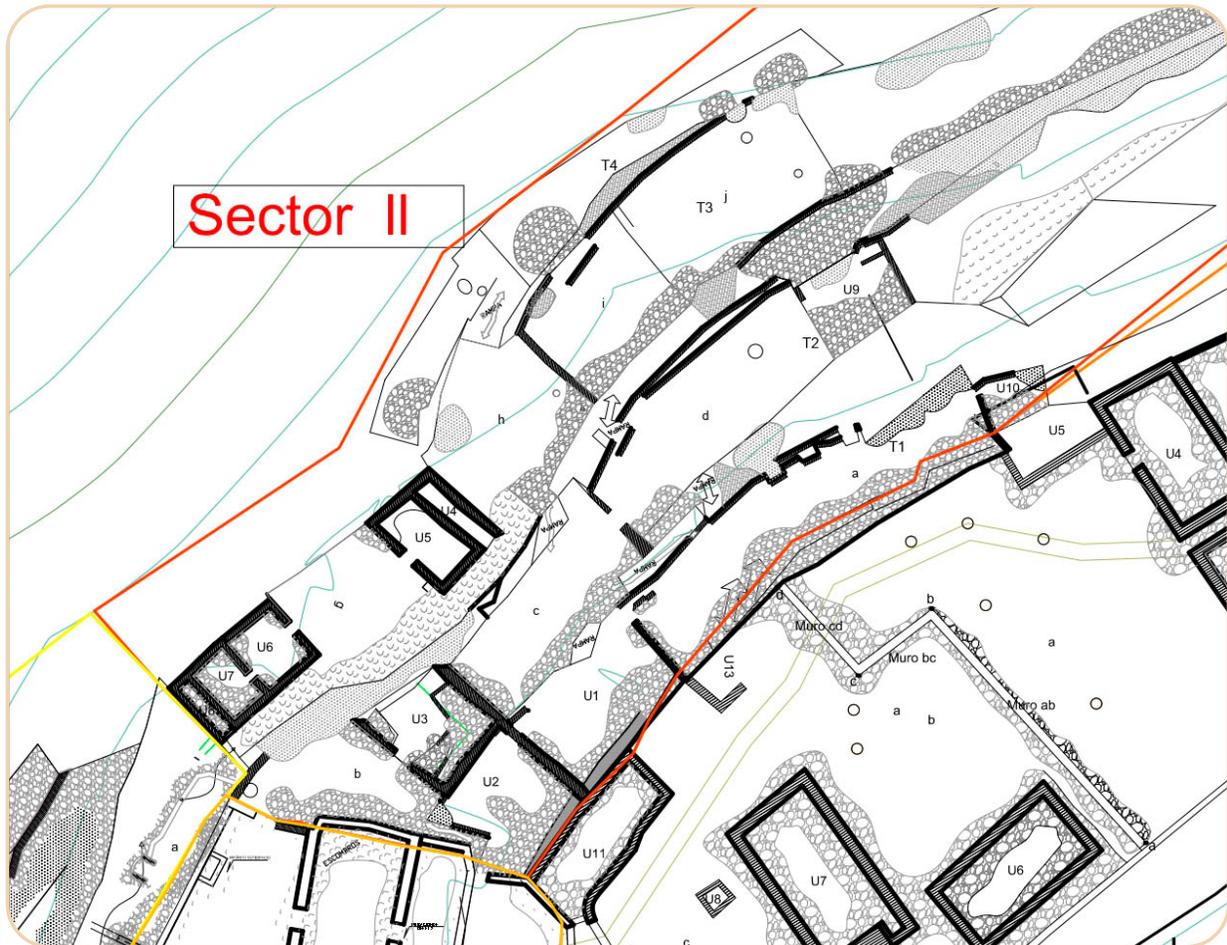
Figura 7

Plano del sector II de Moqi

Nota. Se observa la organización de terrazas, recintos y espacios abiertos. Salvo los recintos, la mayoría de las edificaciones en el sector no presenta continuidad, lo que se refleja en los muros de la planimetría. Fuente: Proyecto Moqi-Perú (2015).

El sector II de Moqi (Figura 7) es uno de los más fragmentados del sitio arqueológico. Presenta al menos cuatro terrazas bien definidas y nueve recintos, los que se organizan en edificaciones dobles (recintos 4 y 5), triples (recintos 6, 7 y 8), y singulares (recintos 3 y 9). La parte suroeste del sector es irregular y ha sido conformada por áreas residuales (recinto 2) y espacios abiertos creados por el adosamiento de los sectores II, III y IV, como explicaremos más adelante. La parte este del sector es la más afectada pues ha perdido su imagen arquitectónica integral. Solo queda una consecución de muros de contención fragmentados y escalonados sin configurar una unidad constructiva integral (Figura 8).

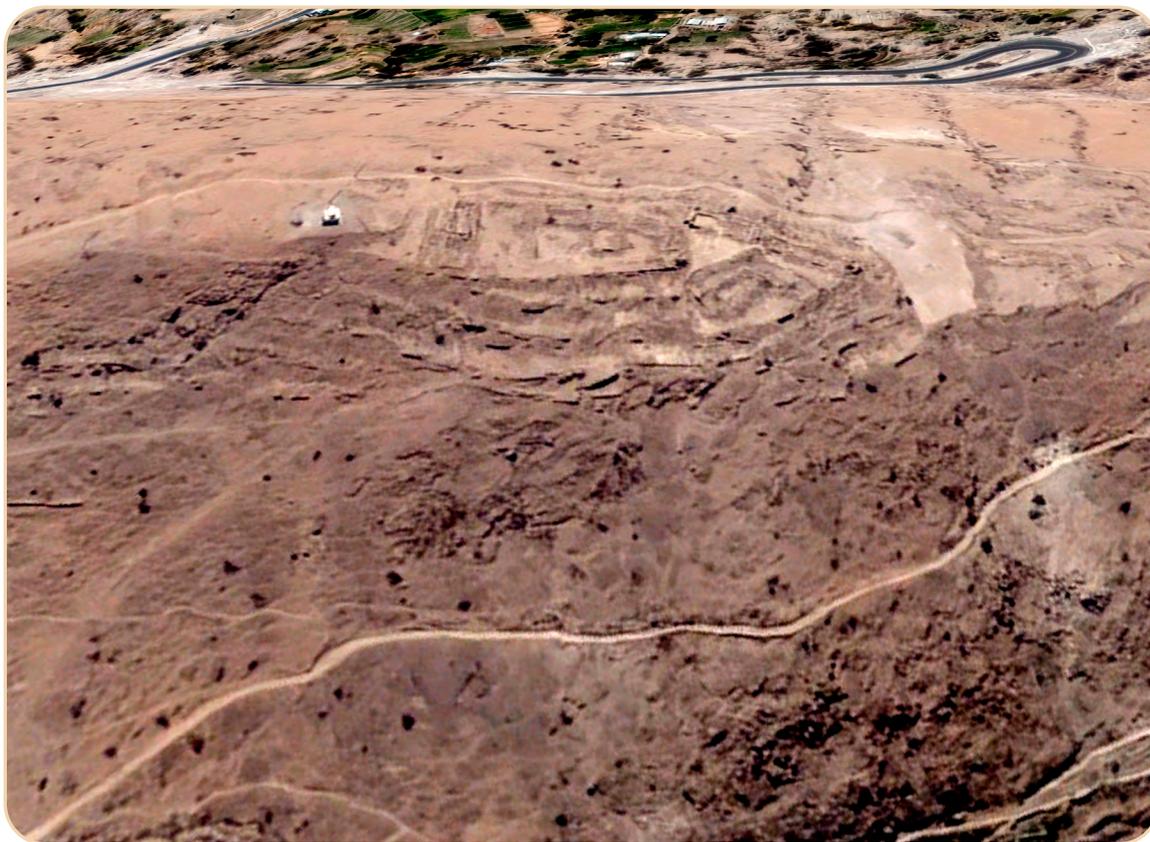
Figura 8

Imagen satelital del borde norte del sitio arqueológico Moqi

Nota. Se emplaza el sector II. Arquitectónicamente es el más fragmentado de todo el sitio. Se percibe al menos tres terrazas y una sucesión de muros de contención discontinuos.
Imagen: Google Earth (2021).

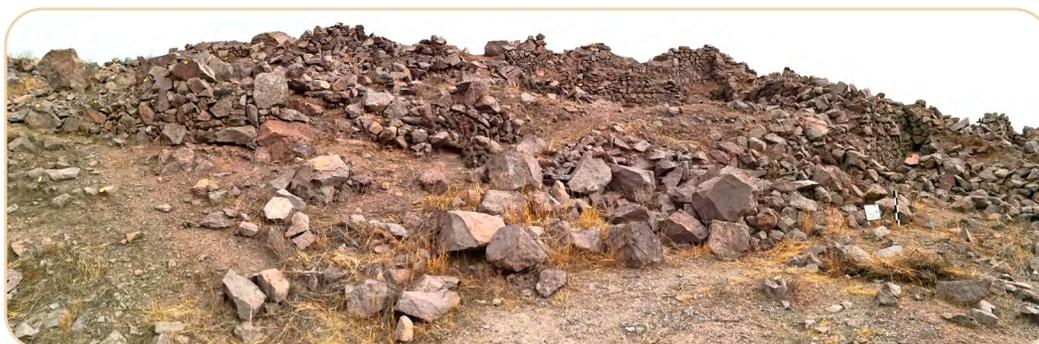
Figura 9

Planos de muros de contención

Nota. Diversos planos de muros de contención que inician en la plataforma del sector III. Se observa severa fragmentación arquitectónica por colapso de muros. En primer plano, hay un colapso de muro de contención 21, mientras que en segundo y tercer plano se ven otros muros de contención seccionados, muros adosados a otras estructuras y otros colapsos.

Los muros de contención en esta zona empiezan inmediatamente a la plataforma principal del sector III (Figura 9), que utilizan un aparejo estructuralmente uniforme (que llamaremos del tipo A [Figura 10]), al que le siguen secciones discontinuas de muros de contención con un aparejo diferente, que llamaremos tipo B [Figura 11]). Algunas de estas estructuras para contención presentan muros adosados, no banquetas, aparentemente para reforzar la base estructural de la plataformas o terrazas. En esta parte, los colapsos de estructuras han dejado expuestos los rellenos, contramuros y perfiles cortados de la ladera.

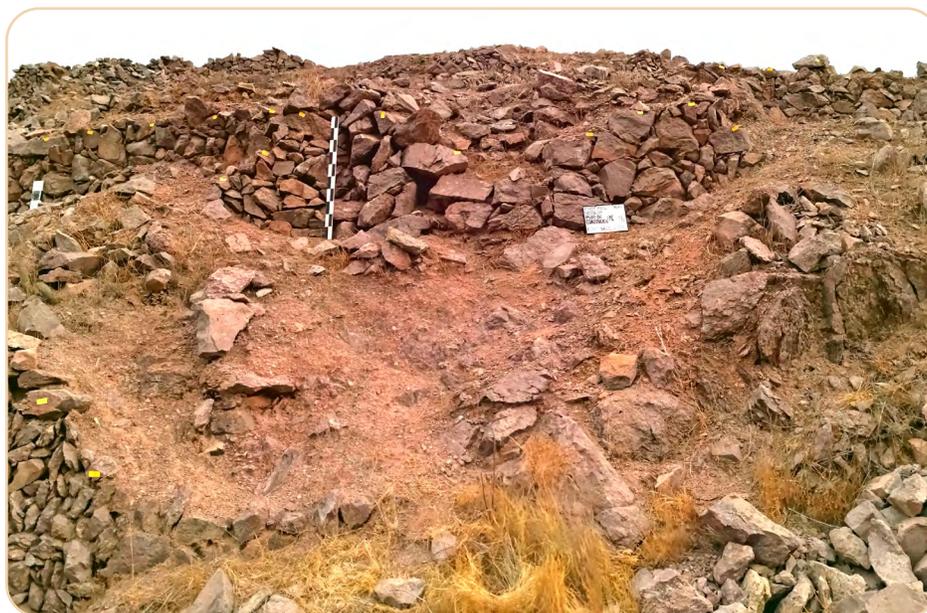
Figura 10

Sector II de Moqi, muro de contención 31

Nota. Muro de contención fragmentado. Presenta pérdida de mortero y se halla en un proceso de colapso.

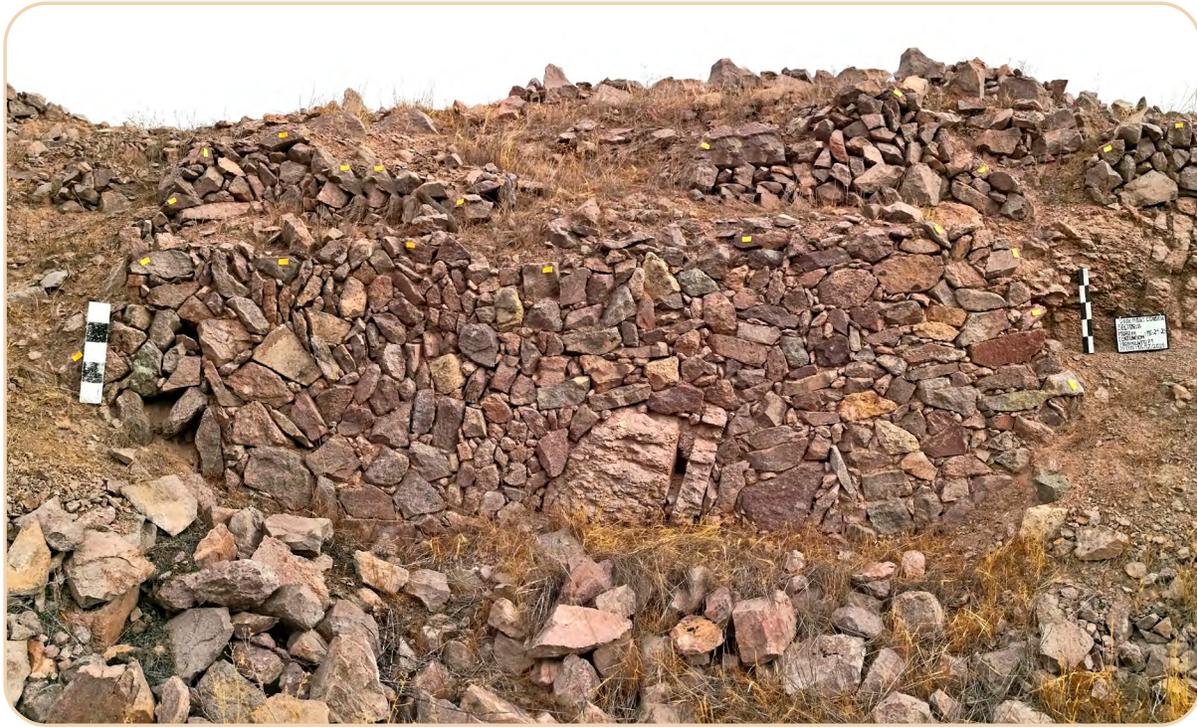
Figura 11

Muros de contención 24 del sector II de Moqi

Nota. Muro de contención 24 del sector II de Moqi, levantado usando un aparejo de tipo B. Presenta pérdida de integridad en los extremos, pérdida de relleno, exposición de contramuro y pérdida de mortero. Se encuentra en proceso de colapso.

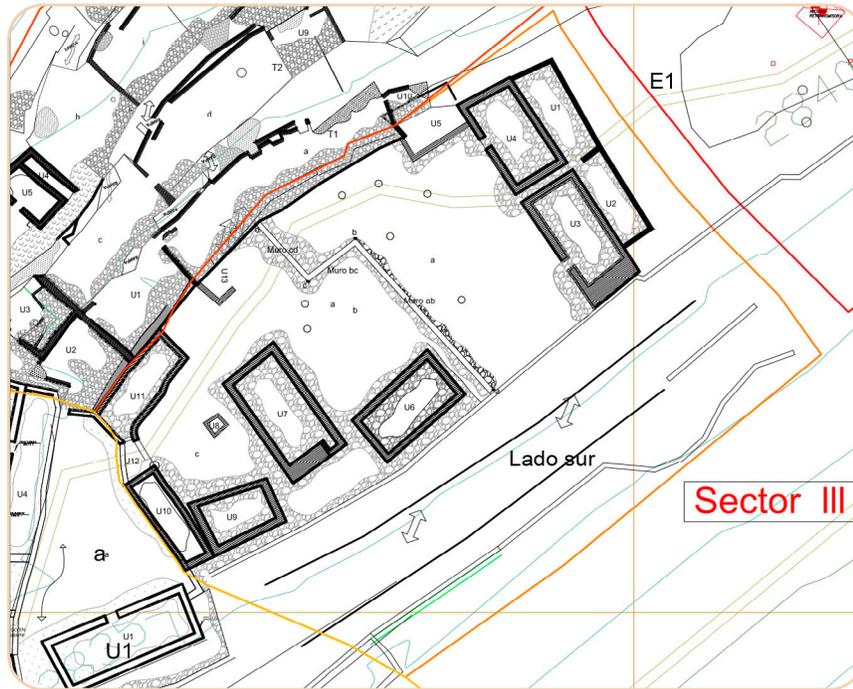
Figura 12

Plano del sector III. Proyecto Arqueológico Moqi-Perú, 2015

Por su parte, el Sector III de Moqi (Figura 12) es bastante interesante en términos arquitectónicos. Se compone de una plataforma rectangular alargada, orientada noreste-suroeste, la cual expone 13 recintos, seis de ellos con una alta formalización arquitectónica y estructural. Estos recintos (3, 4, 6, 7, 9 y 10) muestran planta cuadrangular, un vano de acceso y muros de dos paramentos con una elevación promedio de 2 m. Salvo los edificios 3 y 4, todos los recintos principales se ubican hacia el sur de la plataforma y se organizan siguiendo un arreglo integrado con los espacios abiertos. Esta disposición se puede ver claramente entre los recintos simétricos 3 y 4 que preceden la plataforma desde el este y el espacio abierto de la plataforma hacia el oeste, que después fue seccionado cuando se edificó el muro medianero 1. Los recintos 3 y 4 han sido adosados por los recintos 1 y 2 de manera paralela desde el este, cerrando el pasaje central. Esta es una composición interesante y sin paralelo en todo Moqi (Figura 13). El muro mejor conservado del recinto 3 (muro D) pasa los 2.10 m de altura.

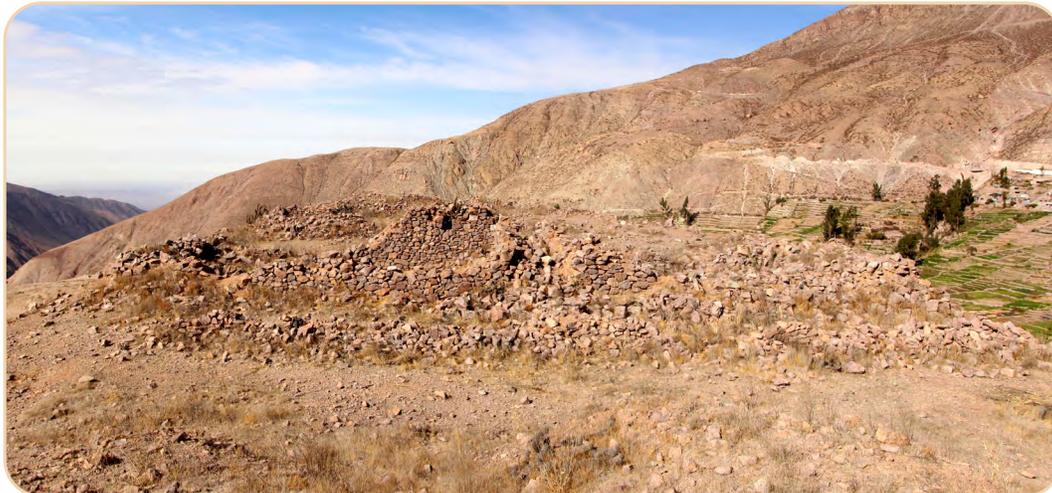
Figura 13

Vista desde el noreste del Sector IV, recintos 1, 2, 3 y 4

Nota. Vista del Sector IV desde el noreste, recintos 1, 2, 3 y 4. Los dos primeros están adosados a las estructuras simétricas 3 y 4. Este “compound” constructivo precede la plaza principal de Moqi, que debería corresponder al Haucaypata. Esta plaza fue separada por un muro medianero y por otras estructuras con espacios abiertos ubicadas al sur de la plataforma.

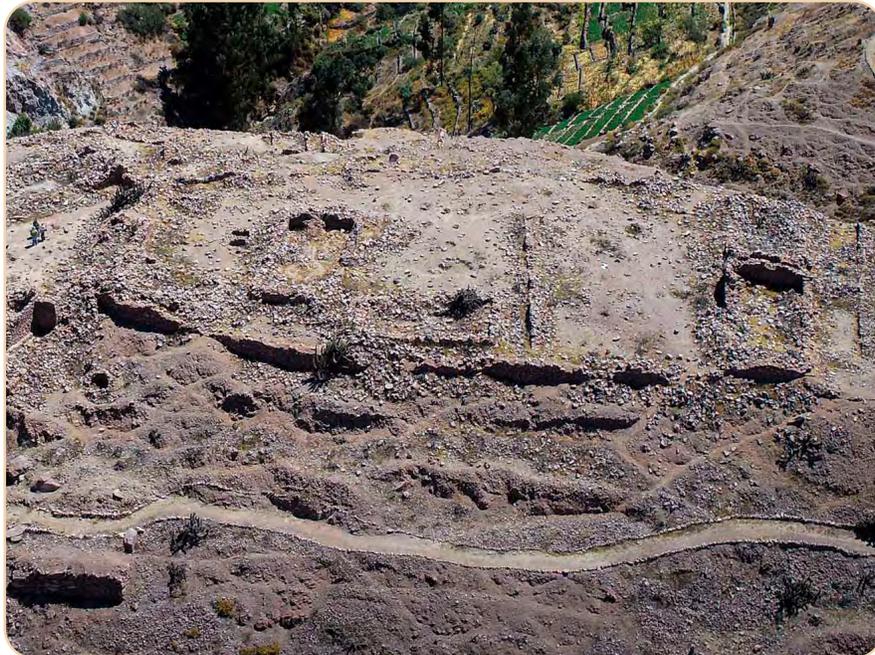
Figura 14

Imagen de dron del sector III de Moqi

Nota. Se puede ver al menos tres niveles escalonados de muros de contención, los que muestran diversos colapsos en toda su extensión.

De acuerdo a nuestras observaciones, el sector III ha sido remodelado más de una vez, lo que ha tenido un efecto en la conservación de la plataforma y de algunas estructuras, por ejemplo, en el aislamiento de algunos muros medianeros o de la integridad del recinto 3 que presenta dos muros a nivel del piso. En el caso de los muros de contención, se ha observado que fueron construidos progresivamente en la ladera sur, siguiendo al menos tres niveles escalonados (Figura 14). Estas estructuras presentan los mismos problemas estructurales que los muros de los recintos, exponiendo, además, los rellenos y el contramuro de las edificaciones, hallándose en situación de colapso.

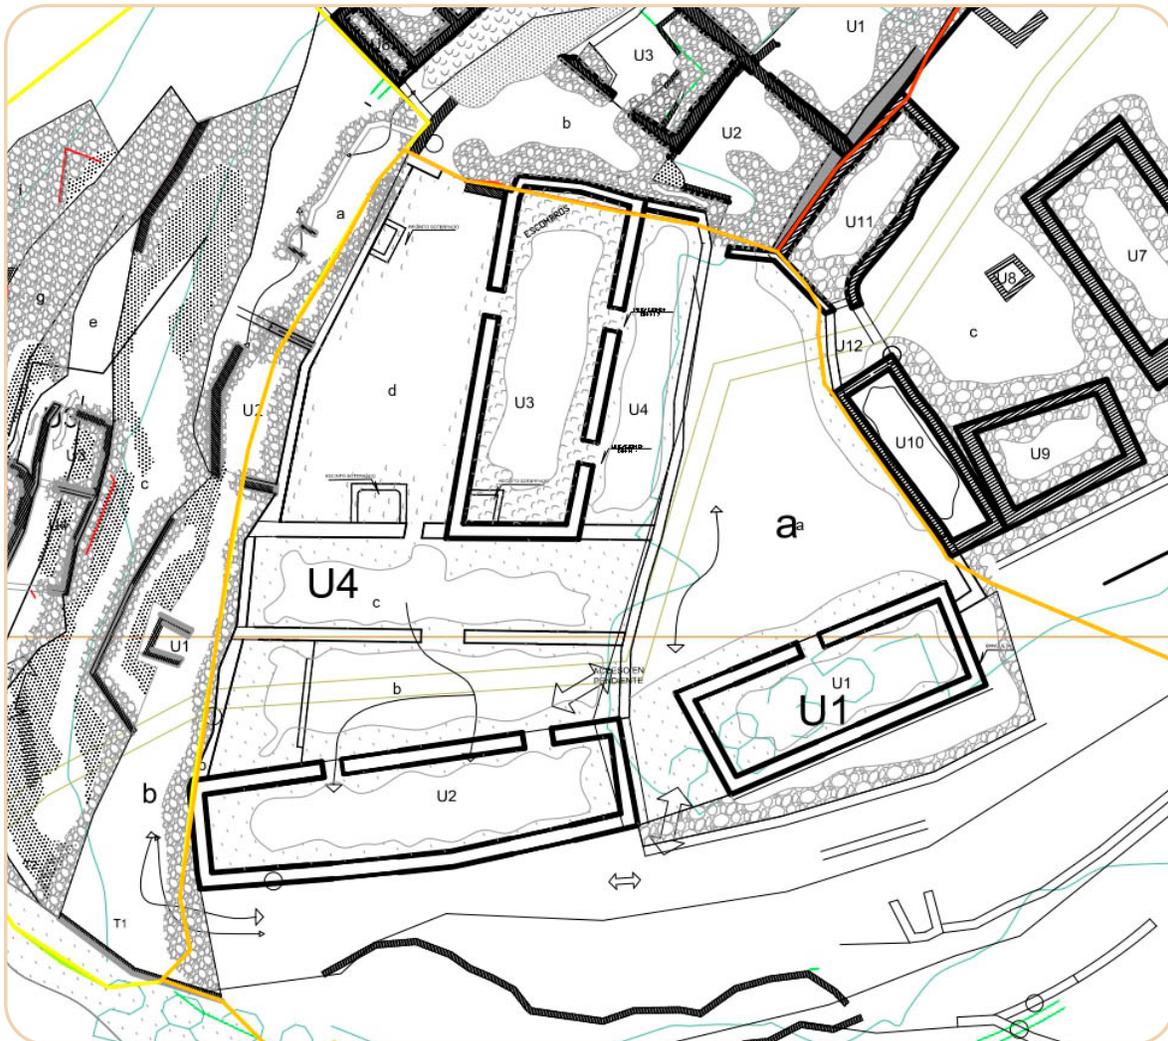
Figura 15

Plano del sector IV de Moqi

Nota. Plano del sector IV de Moqi. Presenta un arreglo general modular, tipo cancha, y una organización interna también modular, de recinto y espacio asociado. Contrasta claramente con el sector III del sitio.

El sector IV es otra de las secciones más interesantes del sitio. Está formada por una organización modular cerrada, la cual es de tipo cancha, de la misma manera que se presentó en el sector anterior. La planta de esta sección, no obstante, es casi triangular (Figura 15), acomodándose a la topografía mediante dos plataformas escalonadas, las cuales han servido de soporte a tres edificaciones rectangulares con uno y dos vanos. El arreglo interno es también modular, acomodando un recinto con un espacio particular, tanto en la primera plataforma superior triangular del sector, como en la plataforma baja rectangular, donde se han levantado dos recintos con sus espacios abiertos particulares. Este arreglo es sobresaliente debido a que particulariza los espacios alrededor de un solo recinto, lo que implica que no se tratarían de espacios tipo plazas, sino de áreas arquitectónicas, funcionalmente relacionadas a los recintos (Figura 16). No obstante la calidad en el diseño del sector, constructivamente presenta los mismos problemas de conservación que el sector III, tanto en sus recintos como en los muros de contención que soportan las plataformas.

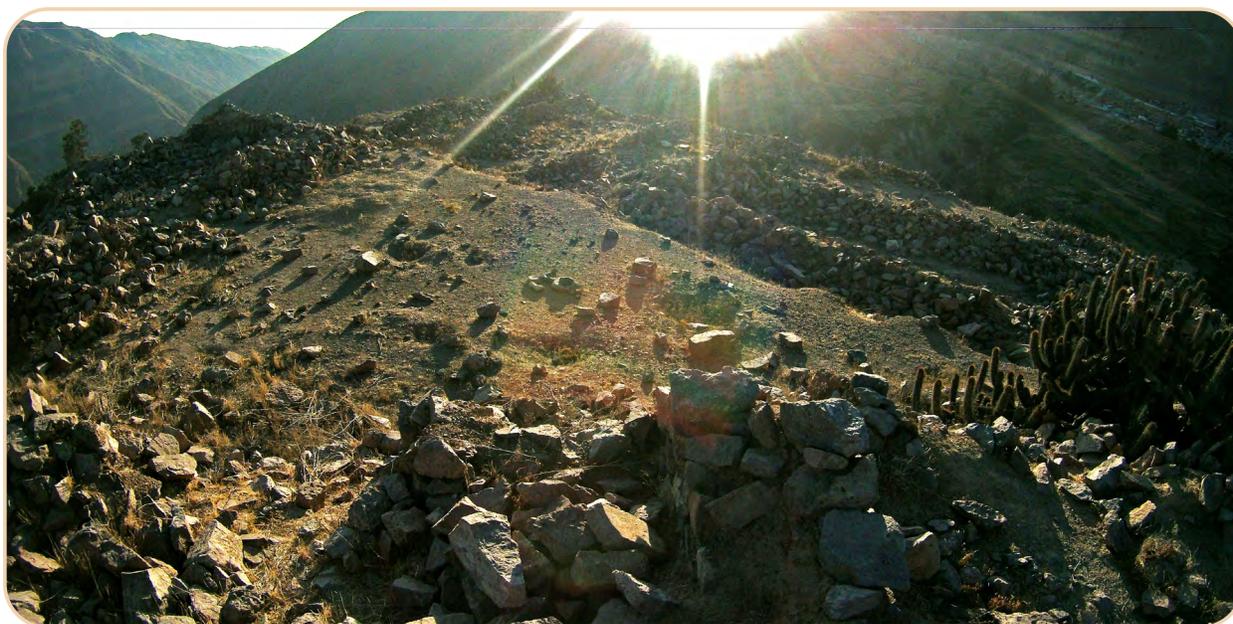
Figura 16

Vista panorámica interna del sector IV de Moqi

Nota. Se observa la diferencia en el nivel de ubicación de los recintos, con el recinto 1 a la izquierda, y el recinto 3 a la derecha, y el recinto 2 al fondo. En la imagen se puede percibir el manejo particular del espacio abierto por cada unidad constructiva, un rasgo notable del diseño del sector.

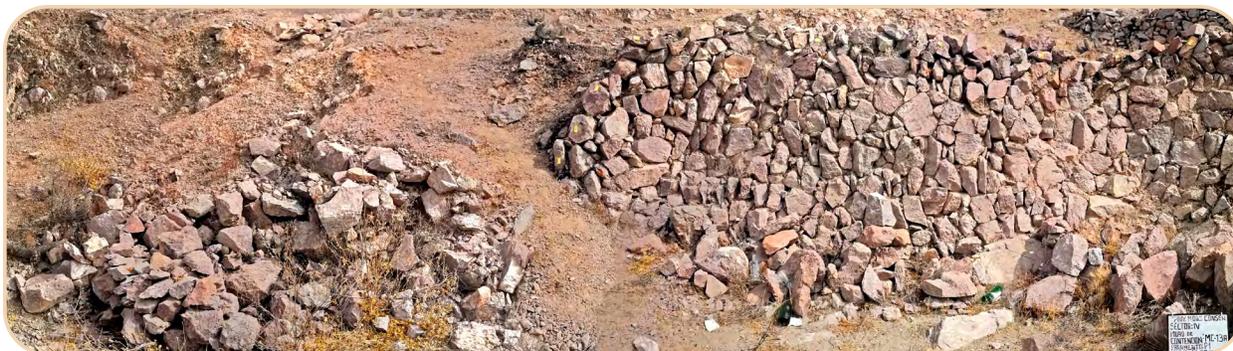
Figura 17

Fragmento del muro de contención 13A, sector IV, elaborado en aparejo tipo B

Nota. Se observa un fragmento del muro de contención 13A, sector IV, elaborado en aparejo tipo B. Este aparejo se logra mediante ajustes, con lo que una vez perdida la cohesión el muro empieza un rápido proceso de desintegración, como se puede ver en la sección izquierda de la imagen.

Un aspecto muy interesante de los muros de contención es que los más cercanos a las plataformas usan un aparejo tipo A, mientras que las estructuras más periféricas usan aparejos mixtos o muros levantados con el aparejo tipo B. Esto implica una progresión temporal en la definición de los límites externos del sector que fueron ampliados progresivamente a medida que crecía el asentamiento. Los muros con aparejos tipo B se presentan tanto hacia el norte como hacia el sur del sector (Figura 17 y Figura 11). Estos muros con aparejos de tipo B han sido logrados por ajustes, por lo que una vez perdido cualquier constituyente estructural, este empieza a disgregarse y colapsar hasta prácticamente la desaparición de la estructura (Figura 18).

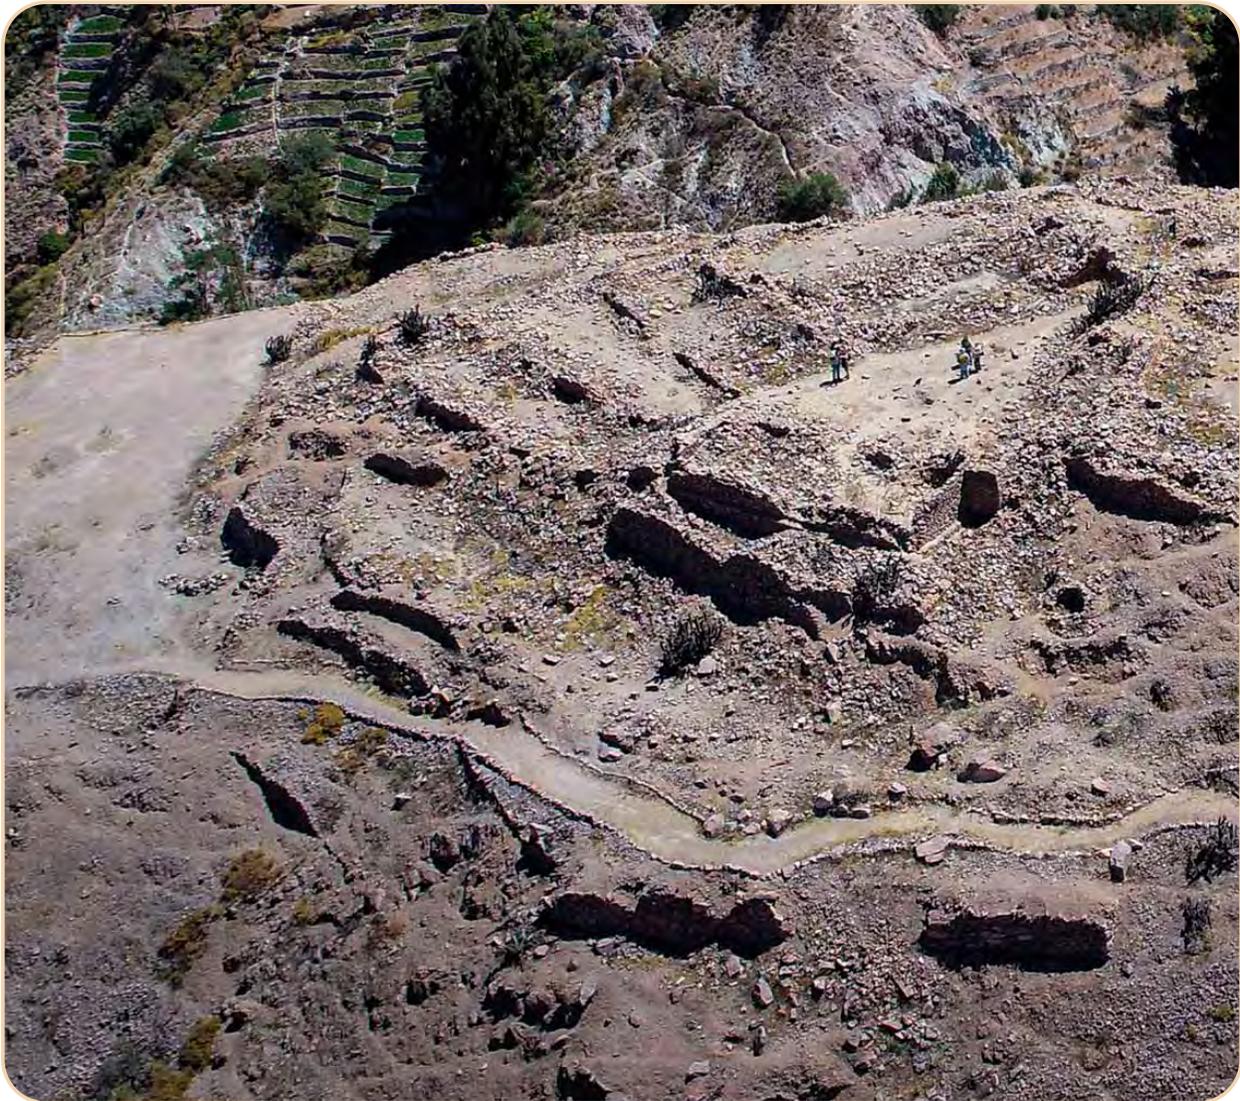
Figura 18

Vista aérea de los muros de contención de las plataformas al sur del sector IV

Nota. Estas estructuras han sido afectadas por agentes naturales, pero también por causas antrópicas como la apertura de senderos internos en el sitio arqueológico.

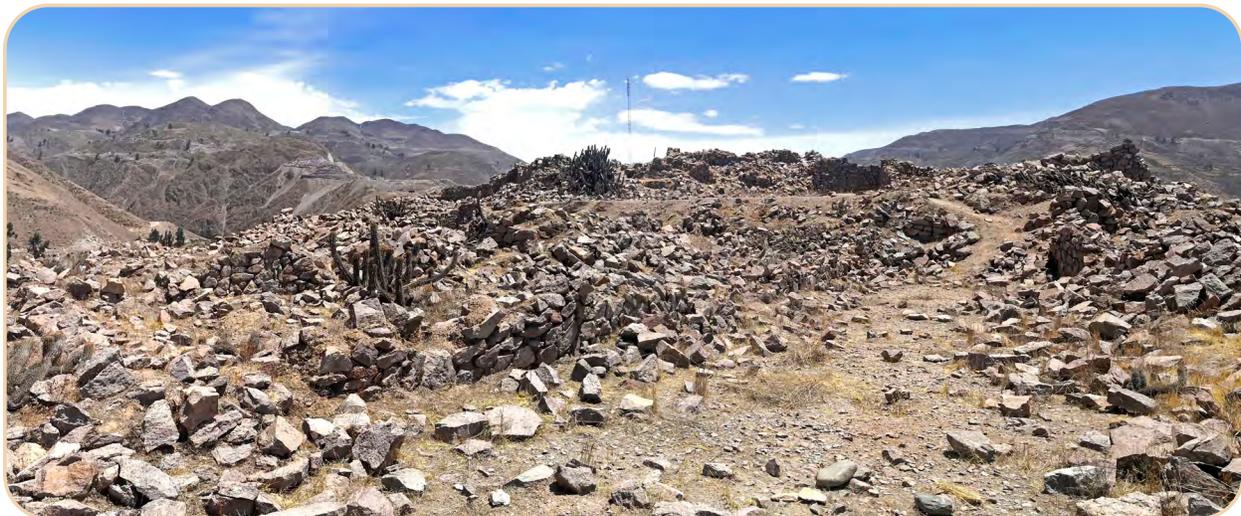
Figura 19

Plataformas y terrazas en Moqi, vista desde el suroeste

Nota. Las plataformas, contenidas con muros de contención, soportan la arquitectura de recintos y muros medianeros de dos paramentos.

En general, a nivel constructivo, Moqi ha sido edificado gracias a una serie de estructuras formadas principalmente por plataformas y terrazas, muros de uno y dos paramentos, vanos de acceso y caminos asociados. Estas estructuras se integran formalmente para lograr el levantamiento de todas las edificaciones del asentamiento. Las terrazas y plataformas, elaboradas mediante la nivelación de la superficie del cerro, con un relleno de tierra y cascajo y un muro de contención de piedra, han servido como soporte de toda la arquitectura superior del sitio (Figura 19), que ha consistido principalmente en la edificación de recintos rectangulares y muros medianeros en espacios abiertos dentro de las plataformas. La extensión de las plataformas, restringida a la geomorfología del terreno, ha condicionado el crecimiento progresivo de Moqi, siguiendo la cresta de la montaña, de noreste a suroeste, usando siempre los mismos elementos estructurales.

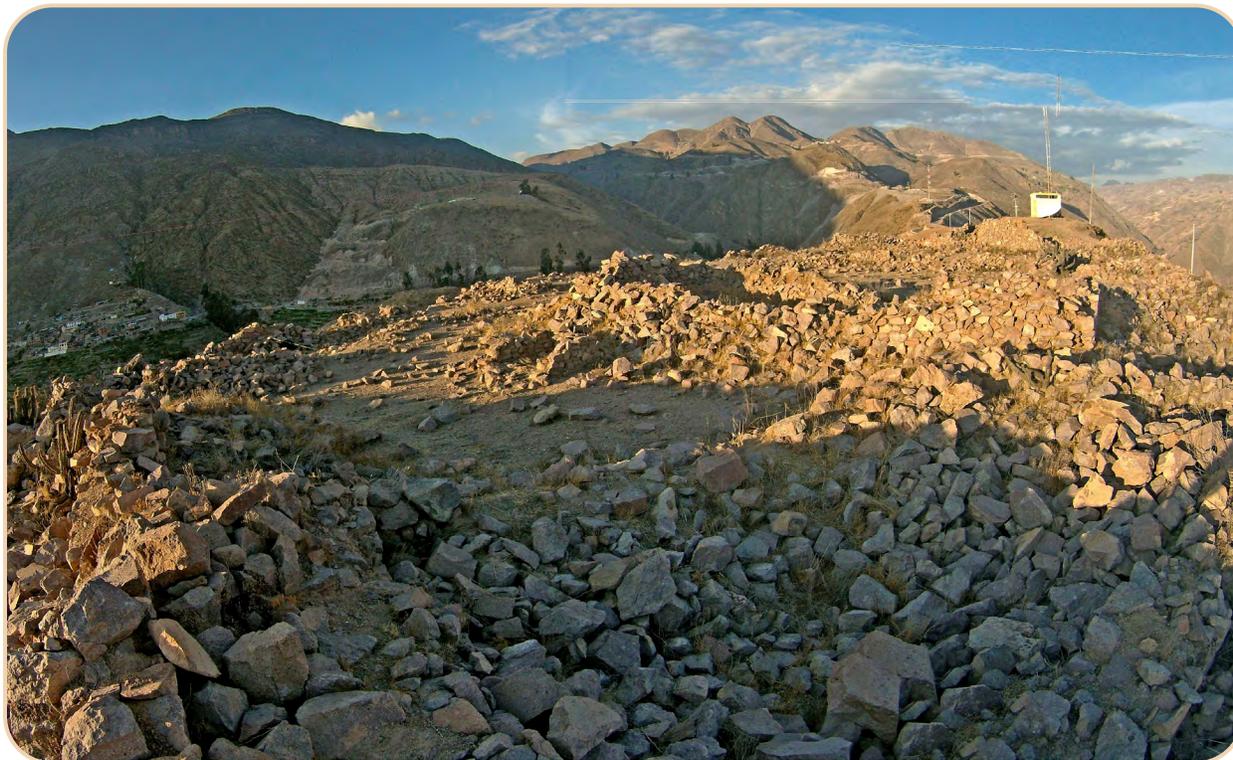
Figura 20

Recintos 11, 9 (en primer plano) y 7, correspondientes al sector III de Moqi

Nota. Se observa que las estructuras son de dos paramentos y se encuentran en pésimo estado de conservación.

Los recintos se crearon con muros de dos paramentos en todos los casos, incluso cuando las estructuras colindaban con otras del mismo tipo, generándose espacios residuales que fueron rellenos con tierra y rocas, lo que ha creado secciones estructuralmente voluminosas en espacios continuos, especialmente entre áreas modulares que conforman los sectores internos de Moqi Alto. La mayoría de los recintos se encuentran en pésimo estado de conservación, pero se puede notar tanto su disposición de planta, así como su base estructural de piedras y mortero (Figura 20).

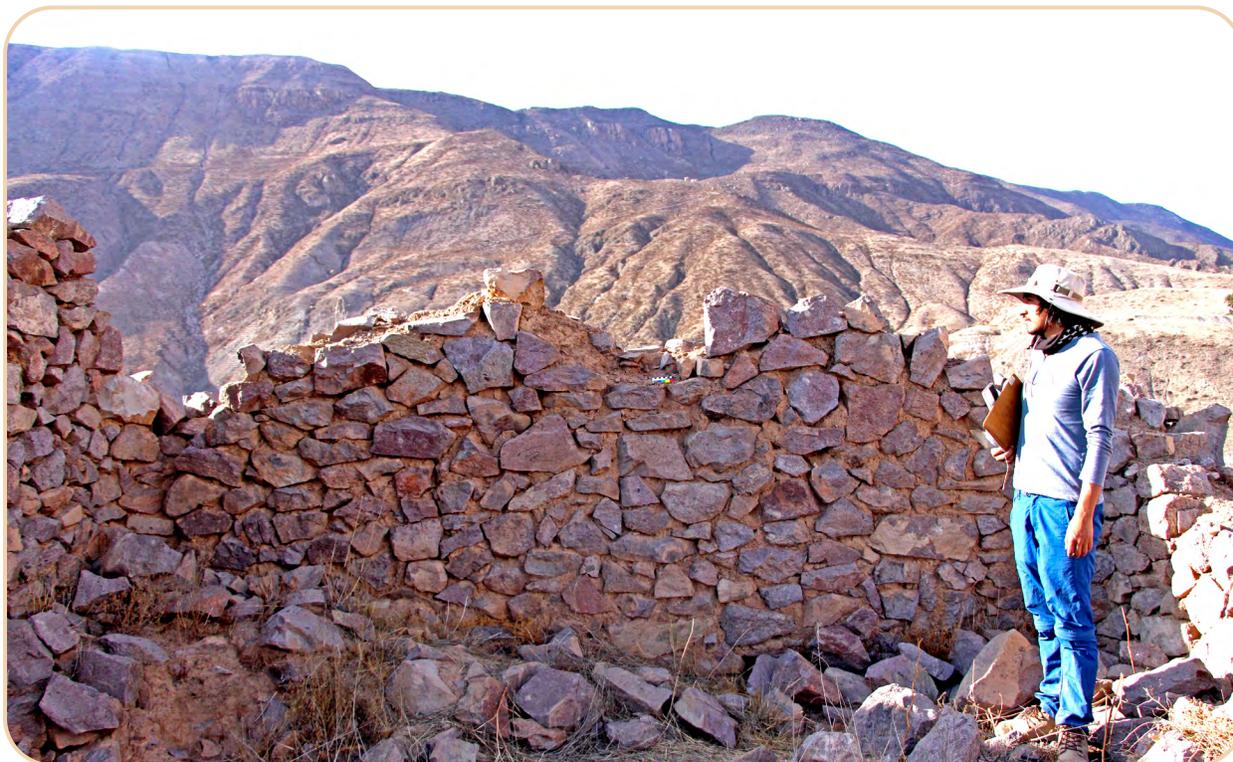
Figura 21

Sector III, unidad 4, muro A, paramento 2

Nota. Sector III, unidad 4, muro A, paramento 2, con un aparejo visualmente uniforme, formado principalmente por clastos de roca dacita.

Prácticamente, toda la arquitectura ha sido elaborada mediante rocas ígneas, principalmente dacita, obtenidas del campo como clastos denudados o de canteras cercanas (Gordillo, 2016), las que han variado en calidad, teniendo un uso diferenciado en las estructuras, de uno o dos paramentos. En todos los casos, las piedras fueron utilizadas conjuntamente con mortero de barro. No hay evidencia de talla en el material constructivo, por lo que su uso ha dependido de la capacidad de los constructores para armar los aparejos y levantar las estructuras. Los clastos de dacita variaron de tamaño en el aparejo; sin embargo, debido a su organización en la estructura estos se observan como visualmente armónicos (Figura 21); es decir, que proyectan una imagen de uniformidad estructural, lo que se da incluso cuando varía el tipo de aparejo.

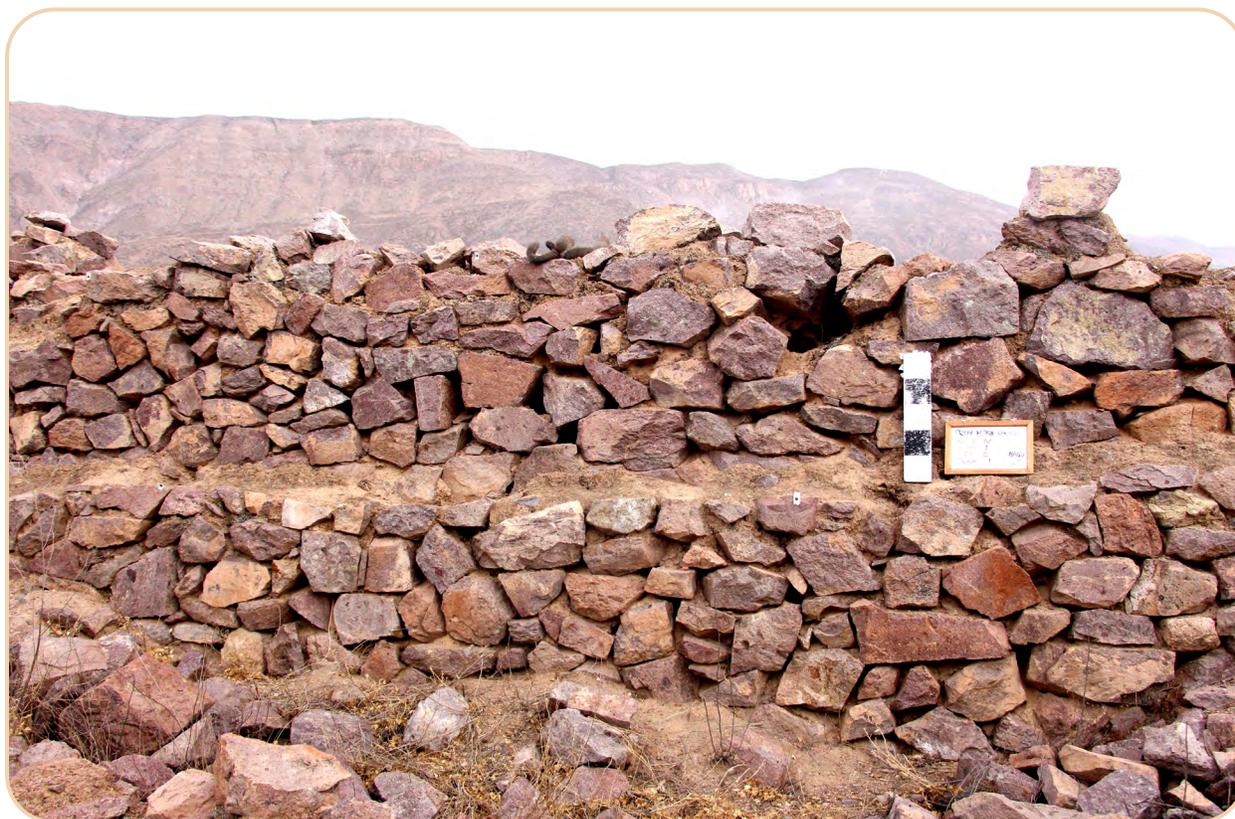
Figura 22

Sector IV, Recinto 1, muro C, paramento 1

Nota. El aparejo externo es de bloques de dacita y tendencia horizontal (tipo A).
Foto: Gori-Tumi (2021).

En todos los casos observados, el aparejo tipo A usa un clasto sólido de mayor calidad geológica, con poca o ninguna disgregación o erosión física, formando como ya dijimos, bloques prismáticos. Estos bloques presentan facetas planas, resultando un aparejo con paramento plano de tendencia horizontal, evidente tanto en la disposición de las piezas (longitud mayor del bloque dispuesto horizontalmente), como en la tendencia de ubicación de varios bloques dentro del aparejo. Dada la variación de tamaño no existe una regularidad horizontal en la ubicación de los clastos, pero sí una clara tendencia posicional de las piezas (Figura 22).

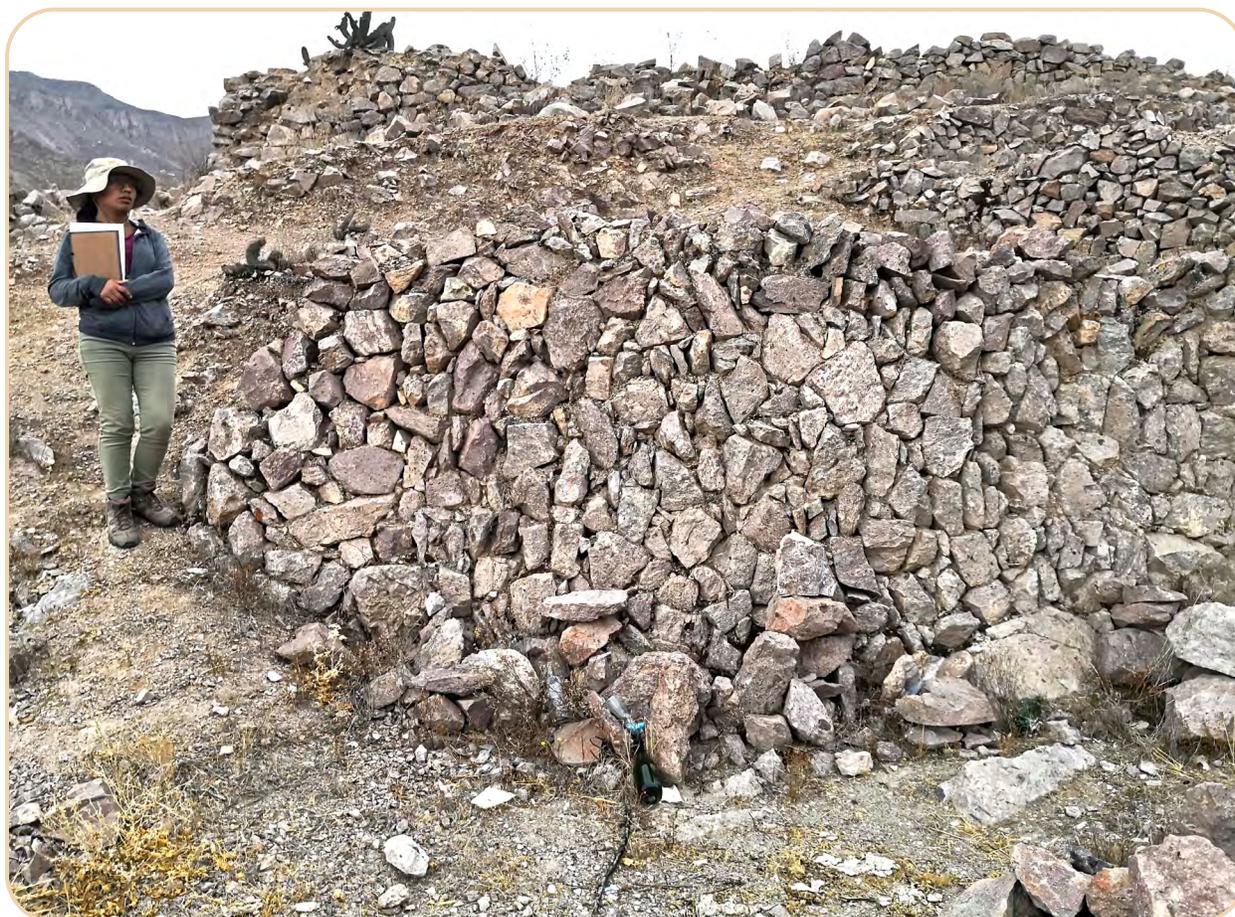
Figura 23

Sector IV, muro de contención 13. Aparejo de tendencia vertical, por ajustes, tipo B

En el caso del aparejo B, como ya mencionamos, está constituido por piezas de morfología irregular y alargada, los cuales han sido colocados de manera vertical en la estructura generando un aparejo por ajustes. En este caso el aparejo es más compacto, sin intersticios grandes como el caso del aparejo horizontal. Los paramentos que se generan no tienen el aspecto plano de los aparejos de tipo A, ni la imagen estructural, utilizándose exclusivamente para formar muros de contención, donde se usa solo un paramento (Figura 23; ver también Figuras 17 y 11). Esta diferencia entre aparejos, dada por el material constructivo, es similar a la que se registró en el sitio arqueológico de Choquequirao (Echevarría y Valencia, 2008), lo que permitió el levantamiento de grandes grupos de andenes en los sectores llamados “Las Llamas” y “Pinchaunuyoq” con muros de un solo paramento.

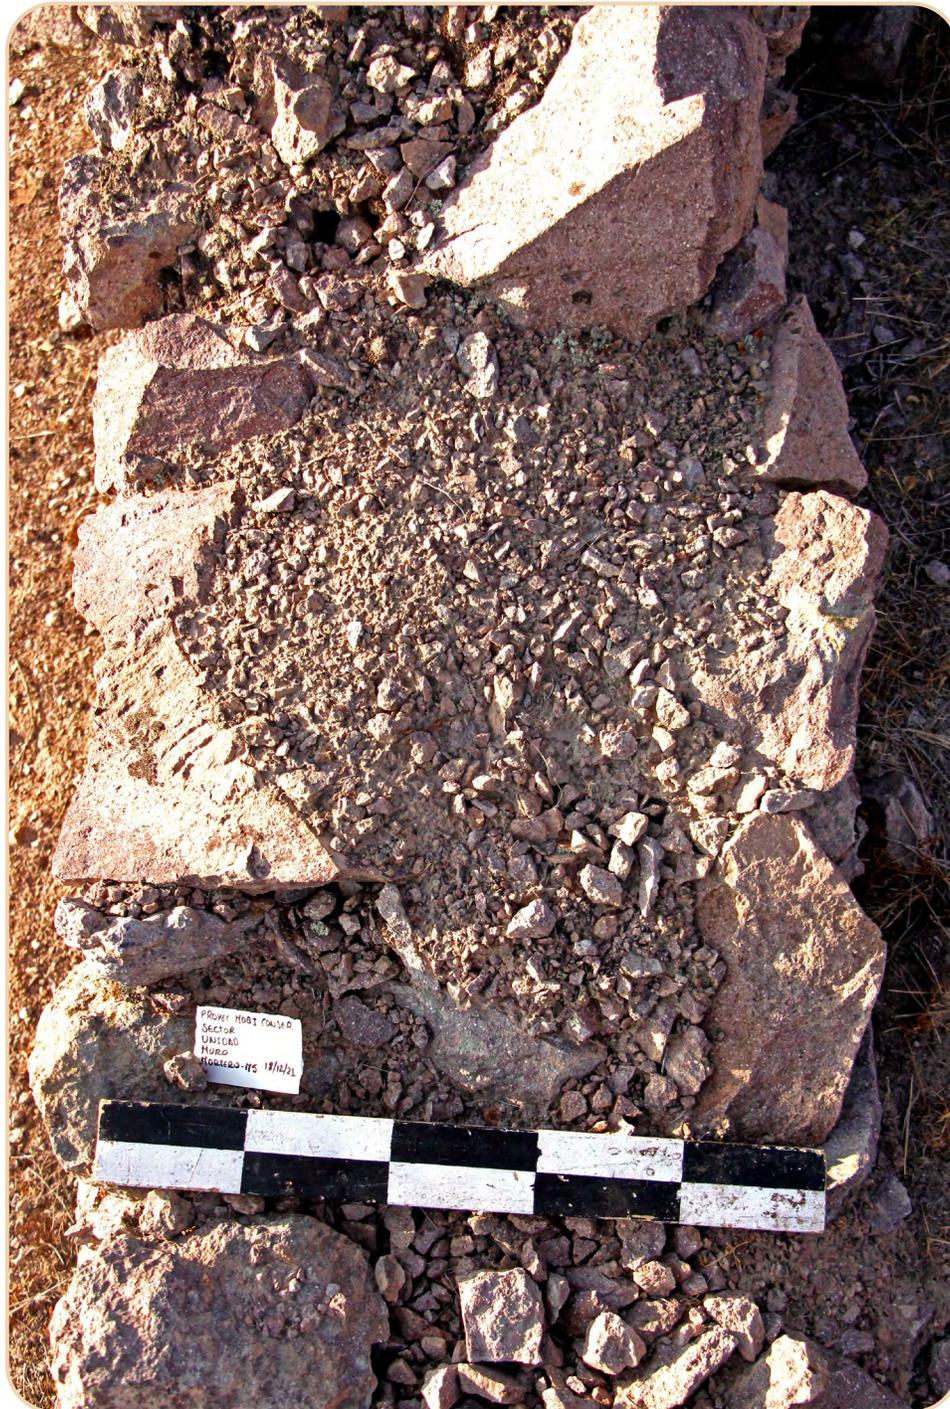
Figura 24

Mortero expuesto del muro de contención 13, sector IV, Moqi

Nota. Mortero expuesto del muro de contención 13, sector IV, Moqi. Es un mortero pedregoso y gris.

Respecto a los morteros, se ha notado una diferencia entre los recintos principales del sector III, que se presenta más amarillo o naranja, contra el utilizado en algunos edificios del mismo sector, el sector IV y las zonas periféricas, donde el mortero es más gris. El mortero de los recintos 3 y 4 del sector III muestra un componente mayor de arcilla respecto a los muros de contención donde el mortero muestra muchas inclusiones de piedras pequeñas tipo cascajo y menos arcilla (Figura 24). Esto puede indicar diferencia de acceso a materias primas y consideramos que tiene implicancias temporales en la historia constructiva del sitio.
