LA ARQUITECTURA DEL SITIO ARQUEOLÓGICO DE MOQI, TACNA, Y SUS RELACIONES CON OTROS SITIOS DEL TAHUANTINSUYU

The architecture of the archaeological site of Moqi, Tacna, and its relationship with other Tahuantinsuyu sites.

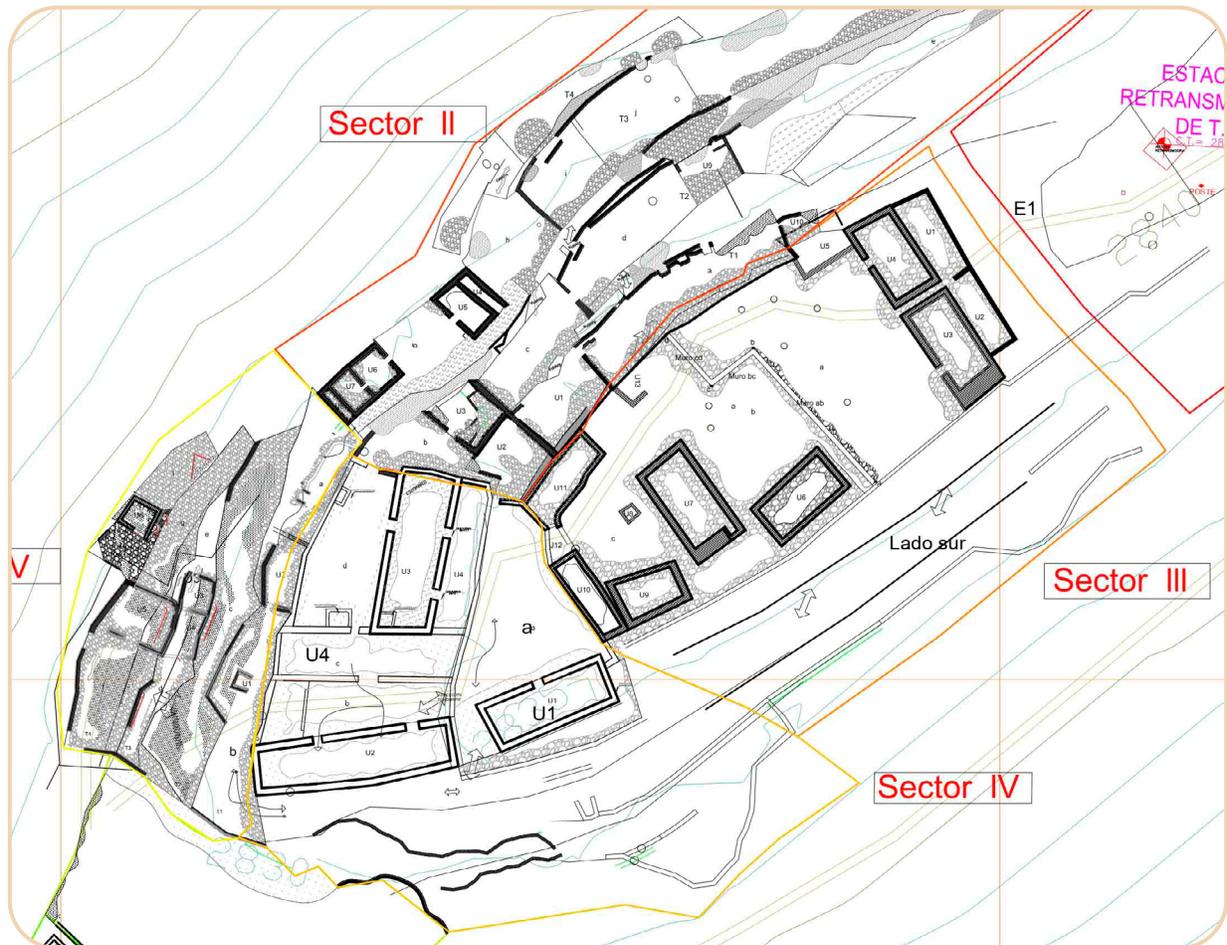
Figura 25*Moqi Alto, sectores II, III y IV*

Nota. Notar la organización modular de edificaciones y espacios abiertos en los sectores III y IV. En este último sector el espacio se organiza a partir de un solo recinto.

Respecto a los recintos rectangulares, estos muestran uno o dos vanos de acceso y se organizan en conjunción de pequeños espacios abiertos o pequeñas plazas, siempre sobre plataformas sostenidas por muros de contención. Todos los recintos principales, siete en el sector III, dos en el sector IV, y dos en el sector II, muestran patrones rectangulares y muros con un promedio de alzada de dos metros de altura. La organización es modular y juega con recintos y espacios abiertos, incluso en una misma plataforma, como sucede en el sector III o en el sector IV. Hay tres subáreas de recintos con espacios abiertos en el sector III y tres subáreas en el sector IV; cada una definida por un recinto específico y una o dos áreas abiertas creadas por la ubicación del recinto. Esto se puede ver claramente en el recinto 3 del sector IV, que ha generado dos áreas abiertas, al este y oeste, que luego fueron cerradas por muros medianeros, separando contundentemente los espacios (Figura 25).

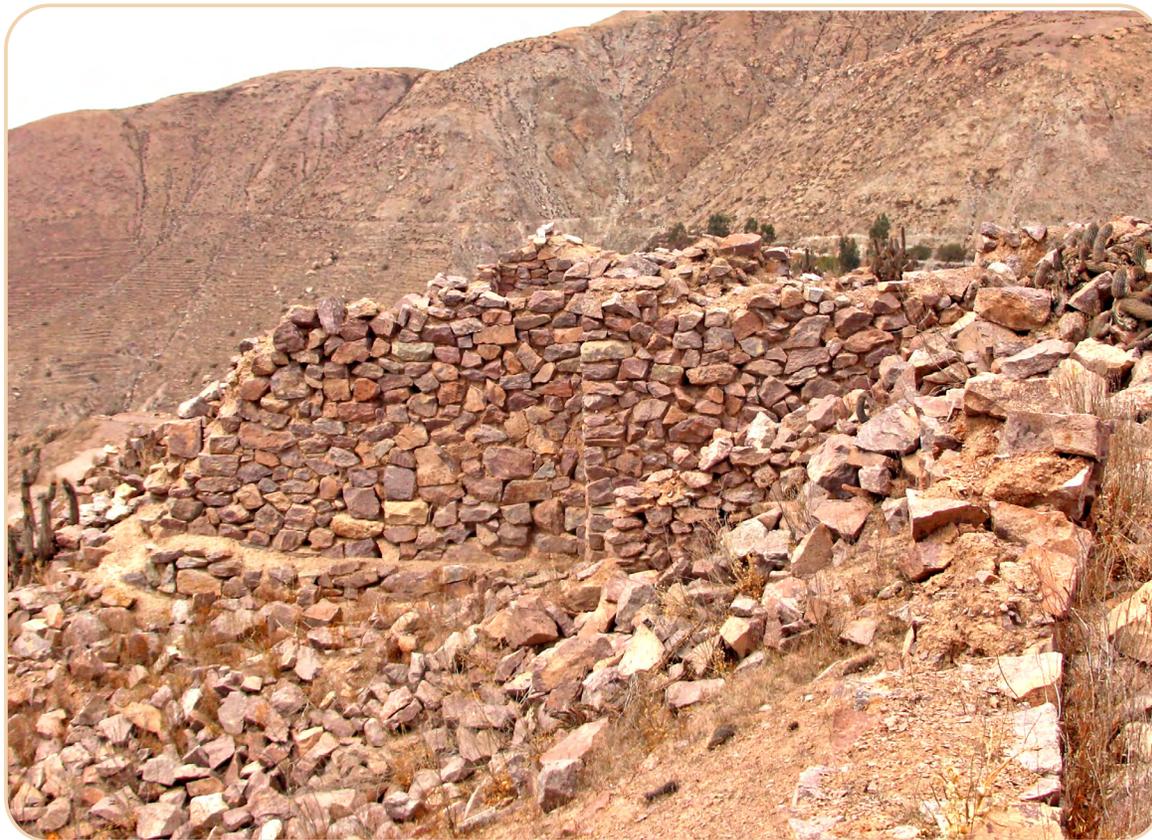
Figura 26

Paramento exterior del muro este de la unidad 1, sector IV

Nota. Paramento exterior del muro este de la unidad 1, sector IV, a la que se le ha adosado un muro de dos paramentos en forma de L (muro derecho) que cierra el espacio discontinuo y abierto entre los sectores III y IV generado por el adosamiento de estos bloques constructivos. El muro en L cierra ese espacio.

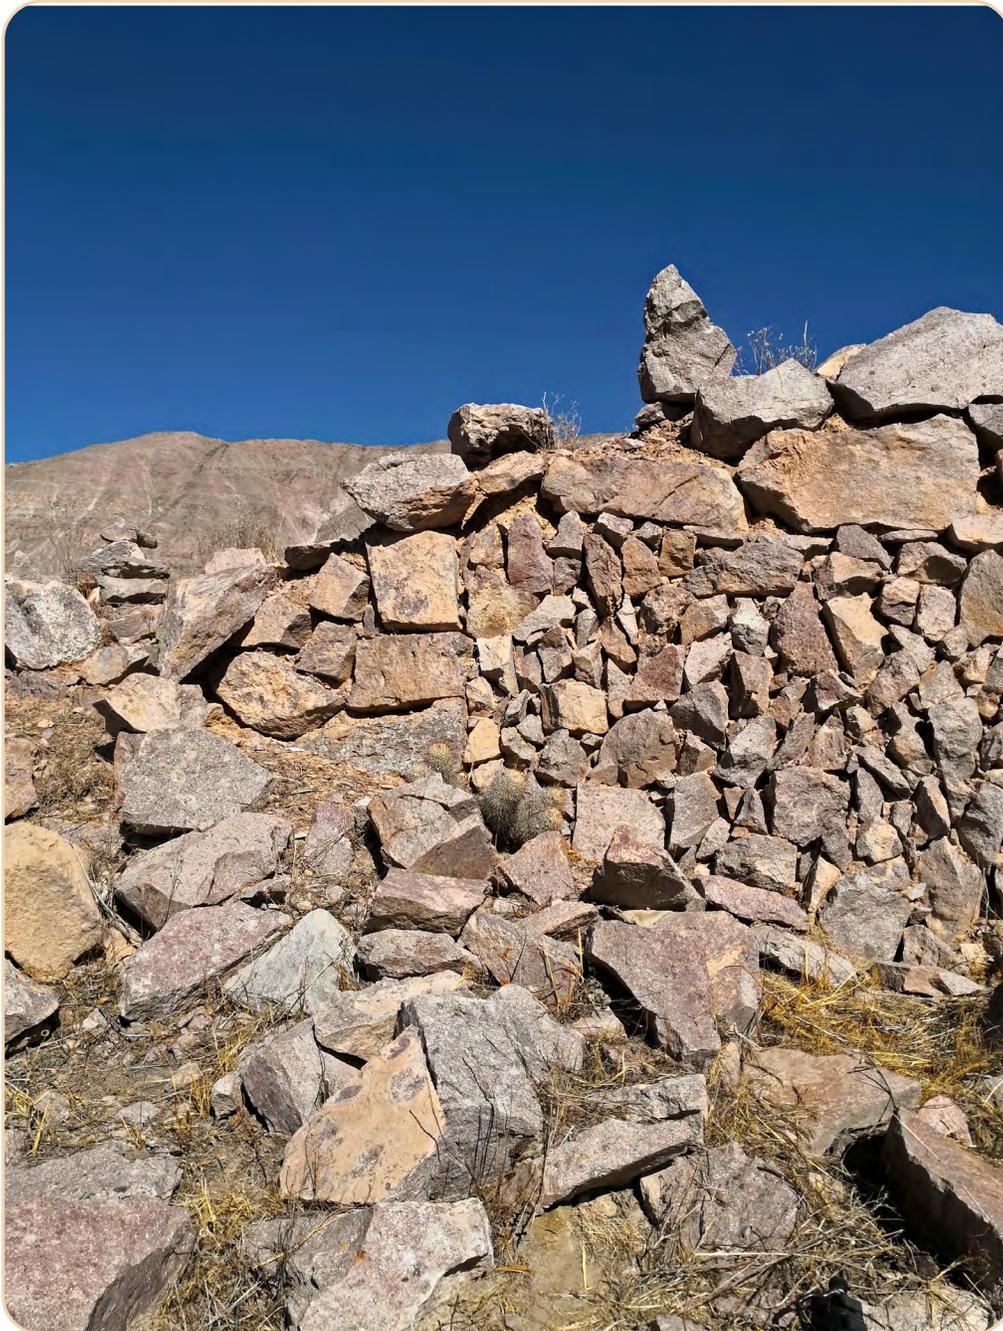
Figura 27

Sección de muro de contención del lado sur del sector III de Moqi

Nota. Sección de muro de contención del lado sur del sector III de Moqi, tapiado con un aparejo de tipo B.

Esta progresión constructiva explica, además, la introducción y el uso del aparejo tipo B, que es claramente el más tardío en el asentamiento para los muros de contención de plataformas y terrazas en sectores II, III, IV y VII del sitio. Incluso se ha encontrado una sección tapiada con este tipo de aparejo en la plataforma sur del sector III (Figura 27), lo cual es muy significativo para la historia del asentamiento.

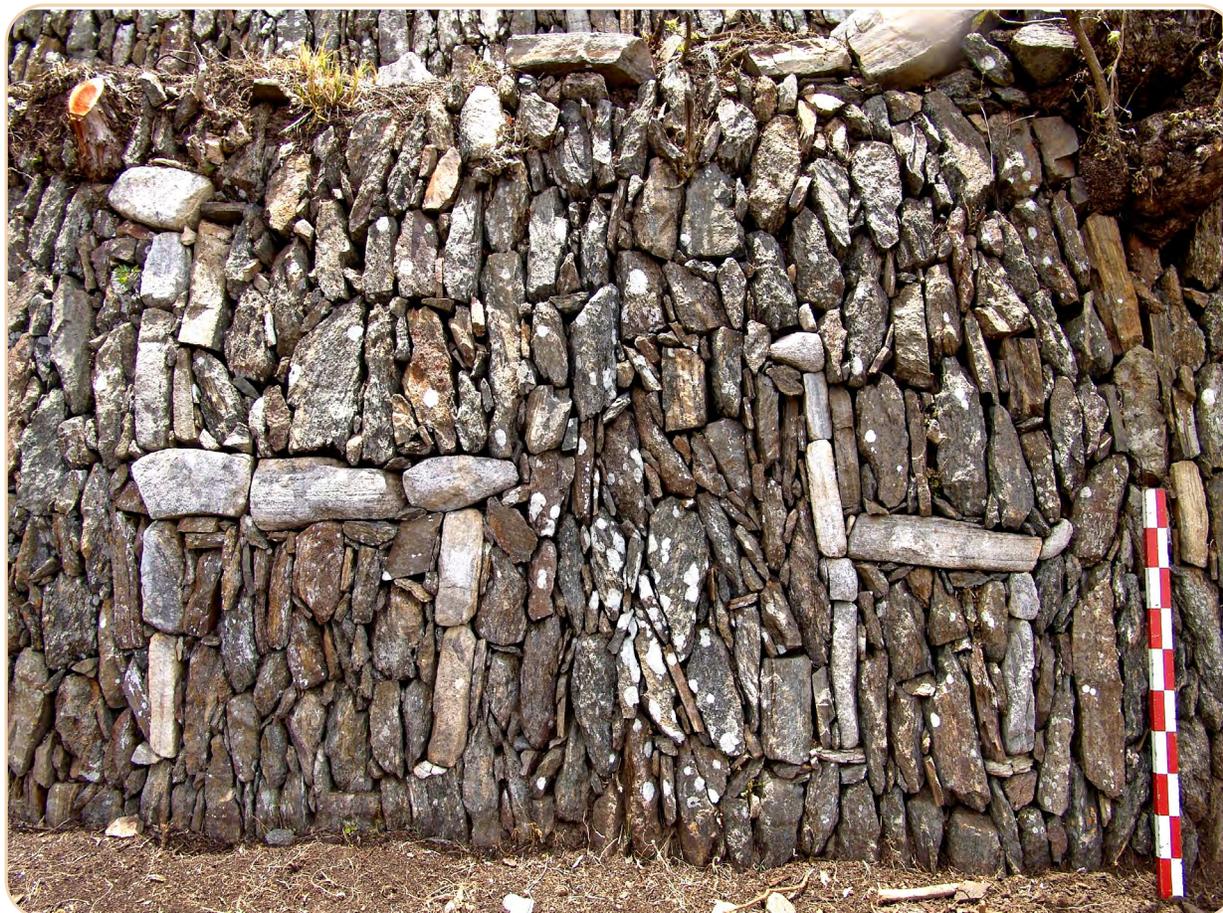
Figura 28

Aparejo con piedras de calidad B, de sector Las Llamas de Choquequirao

Nota. Aparejo con piedras de calidad B, de sector Las Llamas de Choquequirao, con decoración estructural de camélidos elaborados en rocas blancas.

El nuevo aparejo (tipo B) es técnicamente una fábrica muy separada del principal aparejo utilizado en el sitio (tipo A) y su único parámetro de comparación son los muros de los andenes de las llamas de Choquequirao (Figura 28), lo que hace esta presencia sobresaliente. Moqi es el único sitio conocido en los andes que puede ser comparado con Choquequirao. En Choquequirao la presencia del nuevo aparejo se debió a la discontinuidad del material constructivo, y la introducción de este aparejo permitió graficar las grandes quilcas de llamas en el paramento en un momento tardío en la historia del sitio. Moqi presenta un caso similar, pero sin la decoración en piedras blancas.
