# La secuencia cultural del sitio arqueológico de Isla Chico, Parque Arqueológico Nacional de Machupicchu, Cusco, Perú

*The Cultural Sequence of the Archaeological Site of Isla Chico, Machu Picchu National  
Archaeological Park, Cusco, Peru*

**Gori-Tumi Echevarría López**

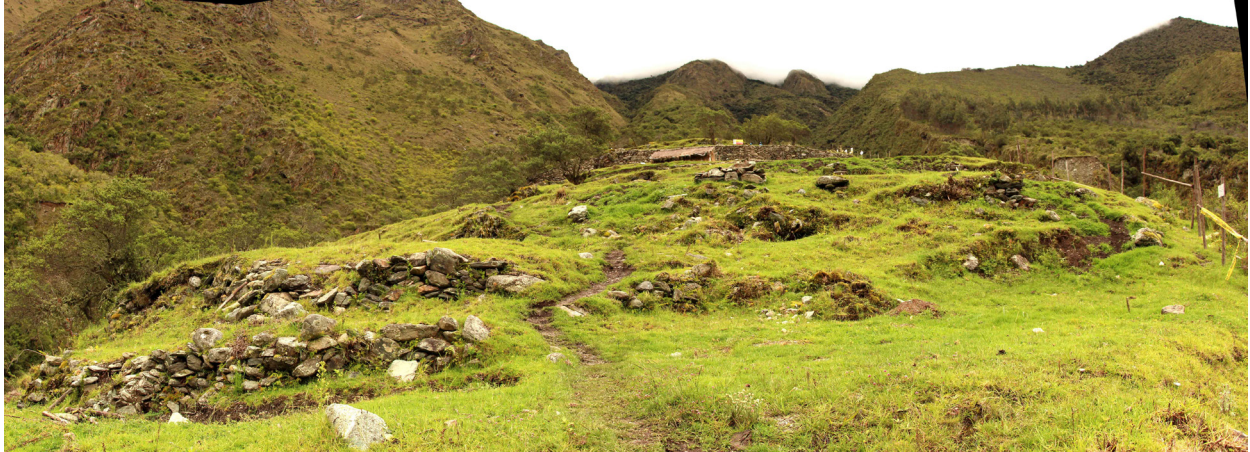
#### Figura 4

*Imagen del sector inferior con plataformas discontinuas*

El sector inferior presenta diferentes estructuras, incluyendo plataformas, terraplenes, rampas y muros aislados. Esta es un área de topografía irregular con plataformas o terrazas de plantas irregulares cortas y secciones con taludes de variada inclinación (Figura 4). Técnicamente, no hay andenes en toda la extensión del área. La mayor parte de la superficie del sector muestra muros de contención aislados con una elevación de sección plano-convexa. Dichos muros corresponden a la parte posterior de antiguos recintos y se presentan de manera discontinua en arreglos lineales de dos o tres estructuras (Figura 5), siempre soportando parte de los taludes del sitio.

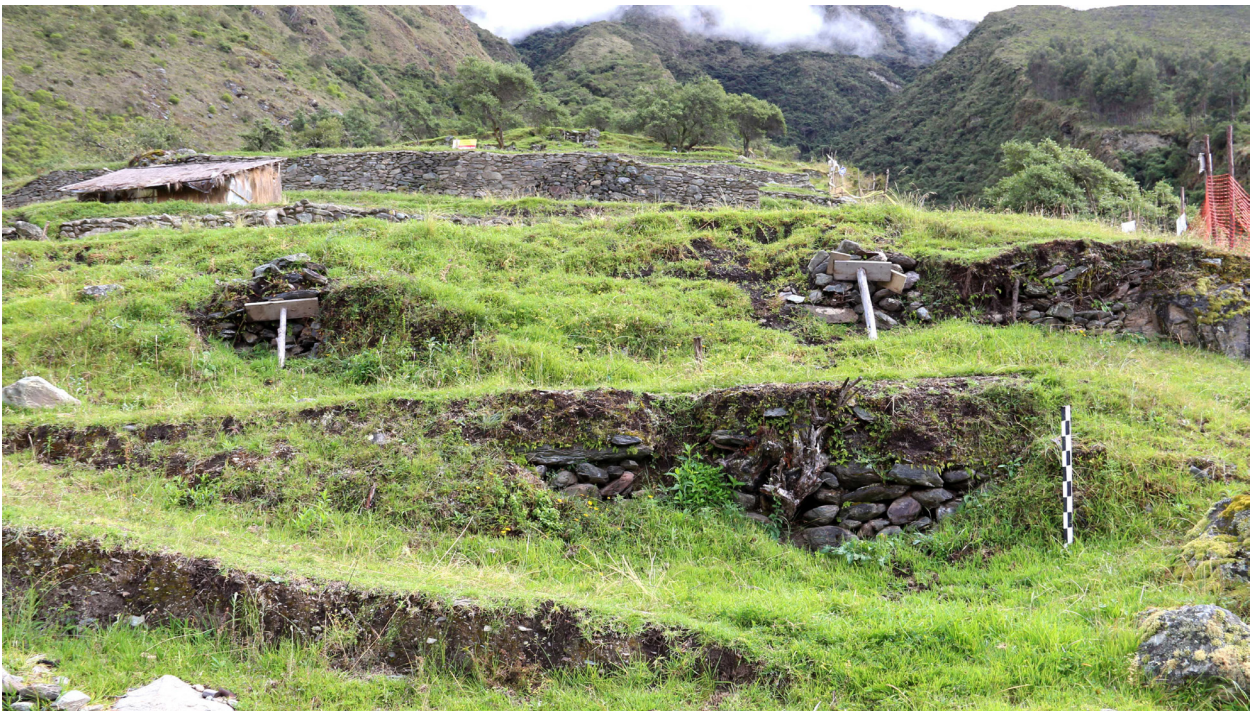
#### Figura 5

*Sector inferior con la alineación de muros plano-convexos, apuntalados para su conservación*

En la mayoría de los casos, el muro delantero de este tipo de estructura ha desaparecido, existiendo solo tres ejemplos actuales que aun presentan parte de esta evidencia. Inferimos que los muros delanteros han sido destruidos cuando se nivelaron los terraplenes que servían de sustrato a los recintos, lo que se hizo para generar las plataformas que forman el último perfil escalonado del sitio. Al haber eliminado el sustrato y por consiguiente el muro circular de estos recintos, solo quedó el muro de fondo de la edificación, el cual, como se ha mencionado, ha sido generalmente confundido como un muro de contención simple (Figura 5) o el remanente fragmentado de un andén.

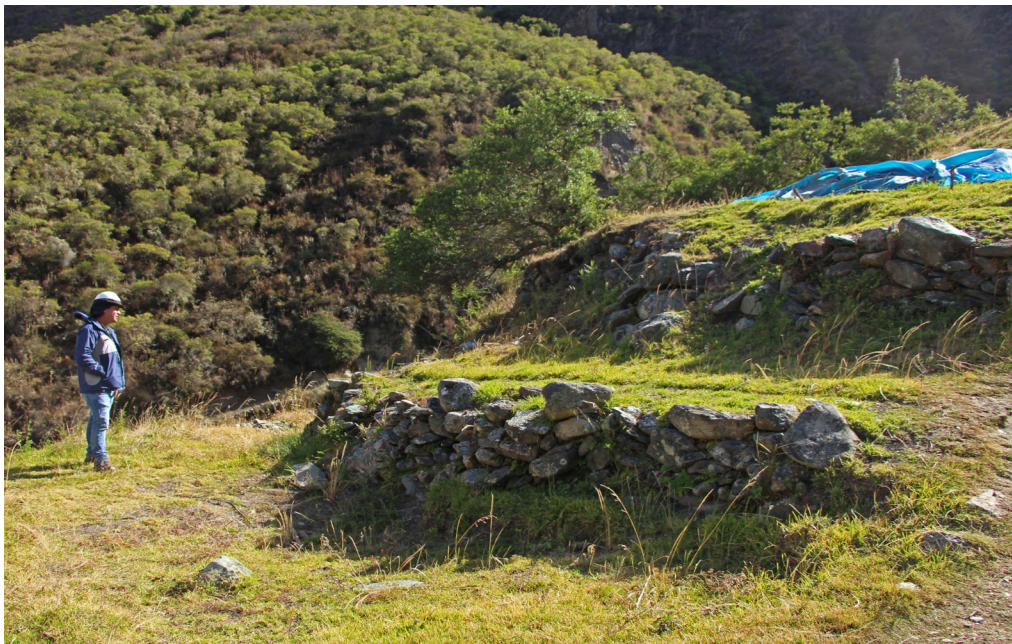
## Figura 6

*Terraza corta en una de las plataformas del sector inferior*

Algunas plataformas del sector inferior fueron superpuestas por pequeñas terrazas construidas mediante un terraplén y un muro de contención bajo de aparejo rústico (Figura 6). Sobre estas mismas plataformas también se han identificado recintos circulares (Figura 7). En este sector no se observan las grandes rocas de origen aluvial que forman parte del paisaje de estas laderas, las que fueron retiradas antiguamente cuando se habilitaron las plataformas y terrazas. Este es un rasgo marcado de la geomorfología del área.

No se conoce la función original de las nuevas plataformas, pero se presume que fueron elaboradas para servir de áreas de cultivo. Las plataformas no constituyen andenes en ningún sentido, mostrando planta irregular, de ancho y largo variable (Figura 4), con un talud continuo, lo que sugiere su uso agrícola. En muchos casos, estas plataformas han empleado los afloramientos de roca del relieve original como soportes, lo cual es más evidente en el sector superior donde incluso se han levantado pequeños muros de contención entre dichos afloramientos. En el sector inferior, estas plataformas con talud han sido superpuestas por pequeños andenes, levantados mediante muros pircados y rellenos de tierra (Figura 6).

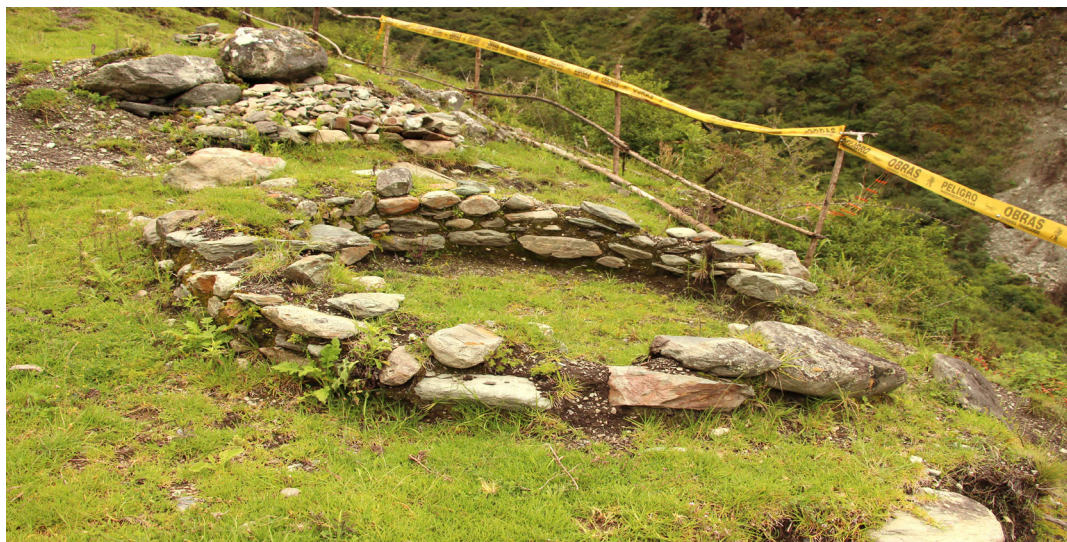
## Figura 7

*Recinto circular del sector inferior*

Los recintos circulares han sido elaborados mediante un muro continuo de dos paramentos con un vano de acceso, cuya estructura es de elementos líticos sin evidencia de talla. En el ejemplo mejor conservado (Figura 7), el muro no alcanza un metro de elevación, mientras que el diámetro de la edificación no llega a los dos metros. Los recintos de este tipo están claramente en función de la plataforma, aunque algunas secciones se encuentran adosadas al talud del sitio. Hasta ahora estos recintos aparecen de manera discontinua y aislada, sin formar agrupamientos.

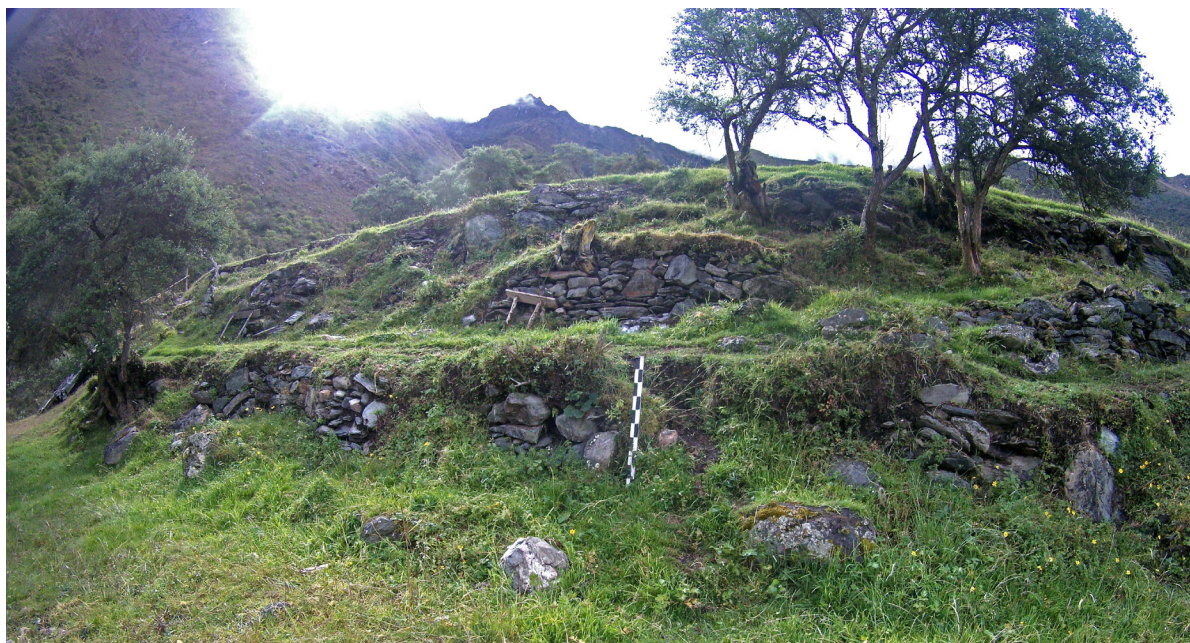
### Figura 8

*Vista de los muros plano-convexos en el sector central del sitio, últimas plataformas*

Por su parte, el sector central comprende la sección de andenerías del monumento, además de rampas, canales y muros aislados de sección plano-convexa como parte de su inventario arquitectónico. Los muros plano-convexos se ubican en cuatro cortas terrazas ubicadas hacia la parte superior del sector (Figura 8) y anteceden a una gran plataforma que limita el área de manera definida. Para nuestros fines, los andenes se componen de un terraplén, un muro de contención de proyección lineal y una plataforma continua, que se presentan como un proyecto constructivo planificado.

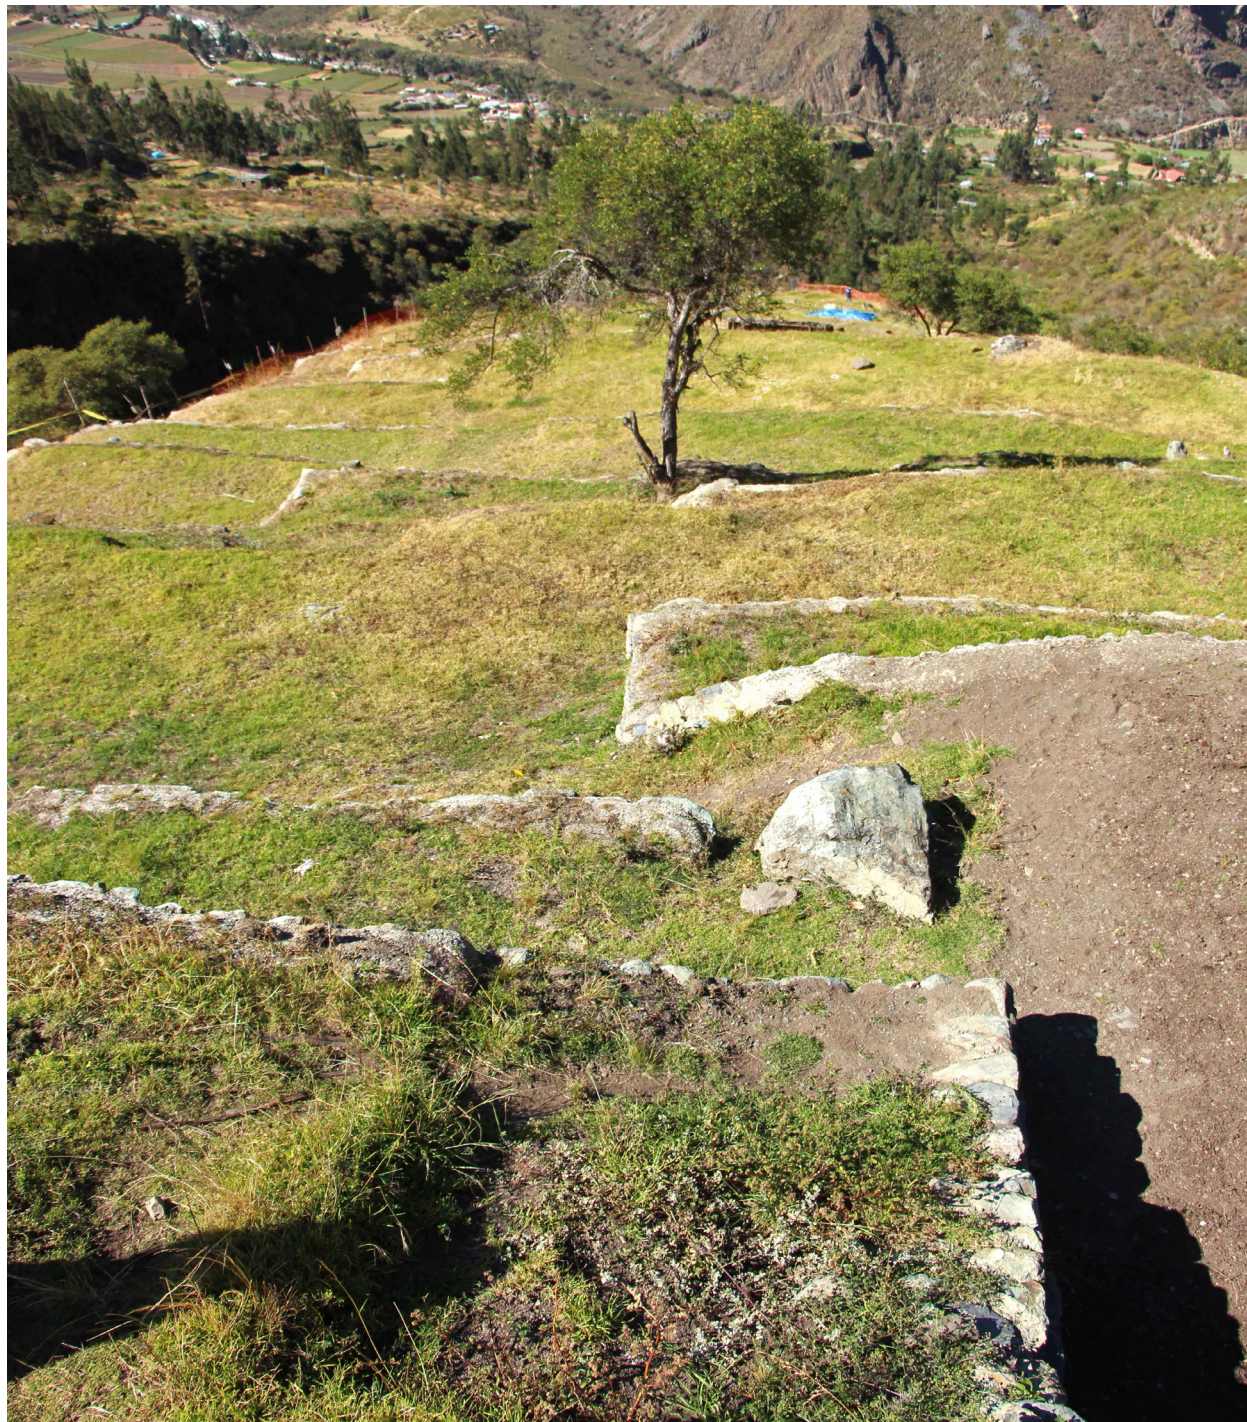
**Figura 10**

*Acceso de rampas en la parte central del sector*

Considerando solamente los andenes, este sería un sector arquitectónicamente uniforme, si no incluyera detalles sobresalientes en el diseño, como son los accesos mediante rampas ubicadas hacia el lado derecho y central de la edificación (figuras 9 y 10). Las rampas cruzadas de la parte central acompañan un canal, el cual fue discontinuado y parcialmente desestructurado en tiempos arqueológicos. El acceso mediante rampas alargadas –en la parte baja– y cortas –cuando se ubican hacia la parte central del andén– es un rasgo original de la arquitectura de Isla Chico.

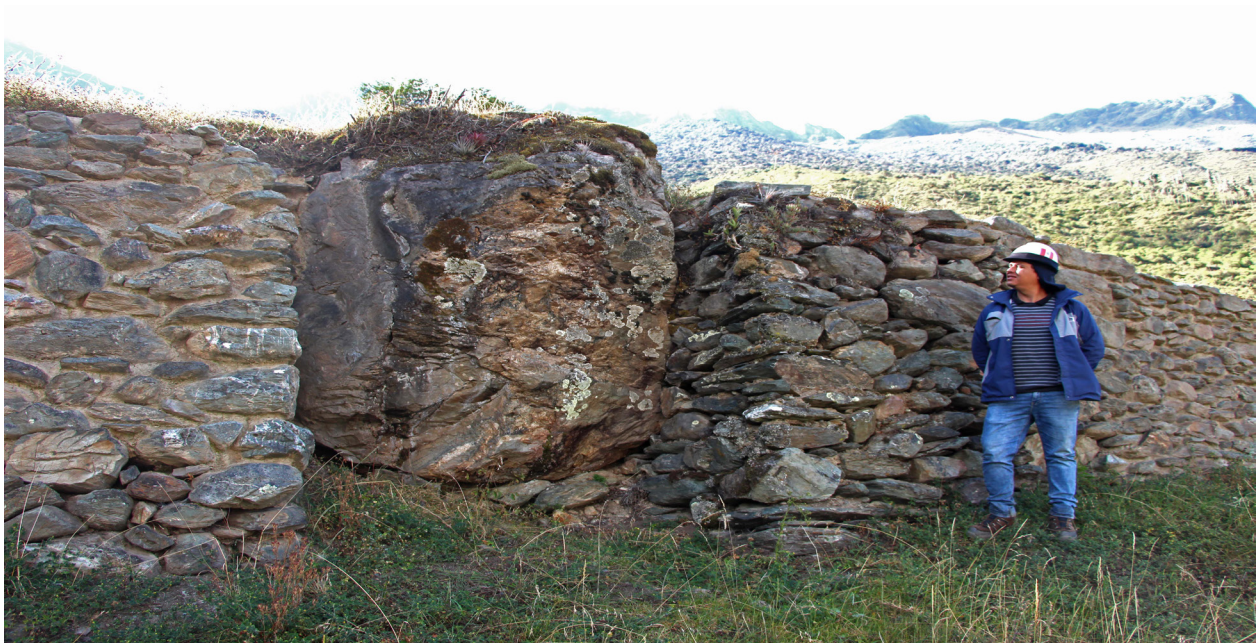
### Figura 11

*Muro con remetido rectangular y wak'a del sector central*

Otros detalles sobresalientes en el diseño de estos andenes son la presencia de un encuadre rectangular interno que sirve de marco a una wak'a o gran roca (Figura 11), la esquina interna en 90° de uno de los andenes (Figura 9) y la sección escalonada, yuxtapuesta y ascendente de pequeños andenes hacia el lado izquierdo del sector (Figura 12). Estos rasgos constituyen adiciones al diseño de la andenería y son claves para la determinación cronológica del sitio.

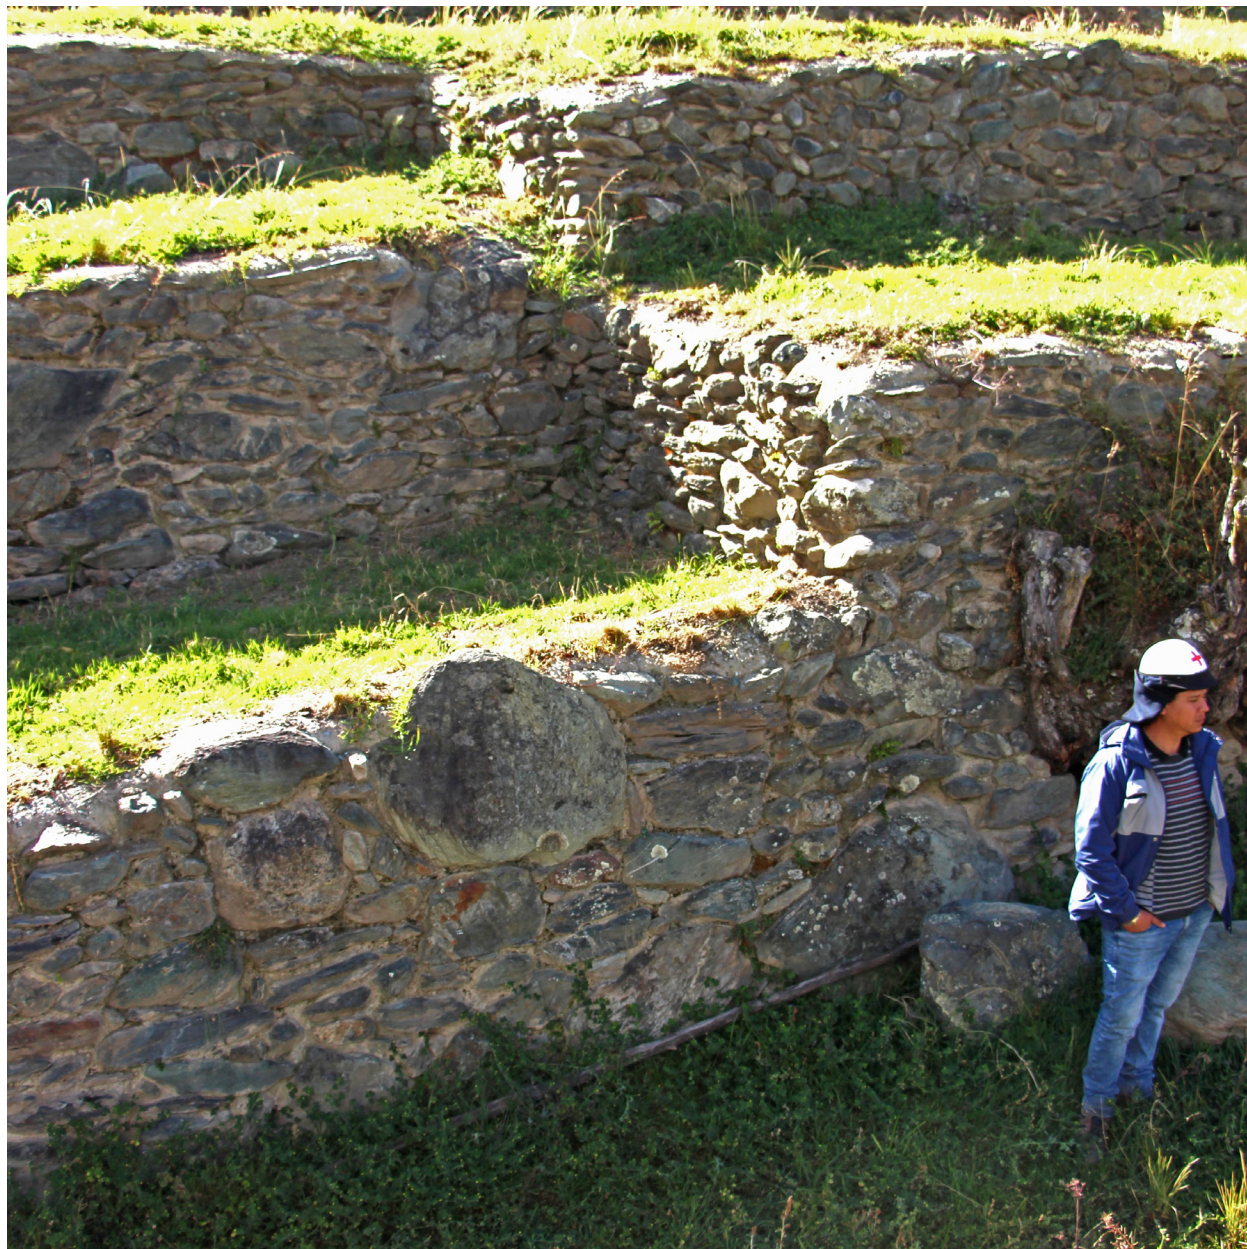
**Figura 12**

*Andenes yuxtapuestos del sector central*

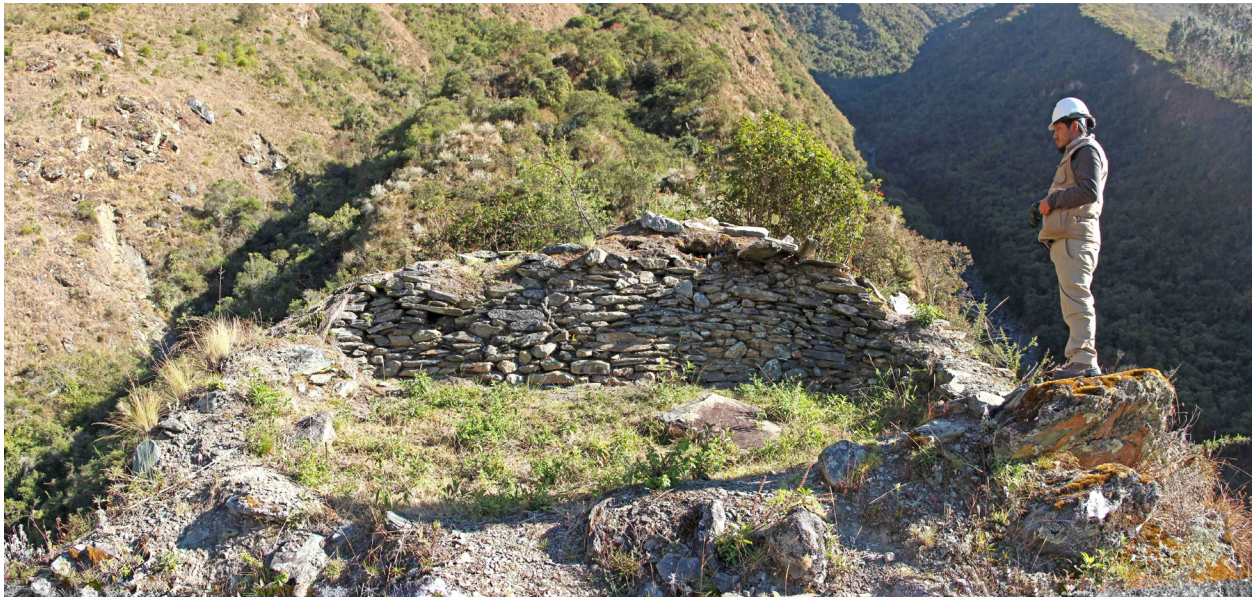
### Figura 13

*Recinto de planta plano-convexa completo*

El sector superior, que va desde la gran plataforma hasta la cima del monumento arqueológico, comprende terrazas cortas, terraplenes, plataformas y recintos, los que han sido adecuados entre grandes rocas (restos aluviales) dispersas. Esta es una característica muy particular del área. En esta zona, las terrazas son elevadas y se han acomodado a la geomorfología del terreno, generando plataformas del mismo tipo que las del sector inferior, es decir con planta irregular y dimensiones variadas. Estas estructuras se van reduciendo a medida que se avanza hacia la cima del promontorio, donde se encuentra el recinto mejor conservado del sitio, el cual consiste en un muro posterior de tipo plano-convexo excavado en el talud y dos muros curvos delanteros que se proyectan sobre una base aparentemente terraplenada (Figura 13).

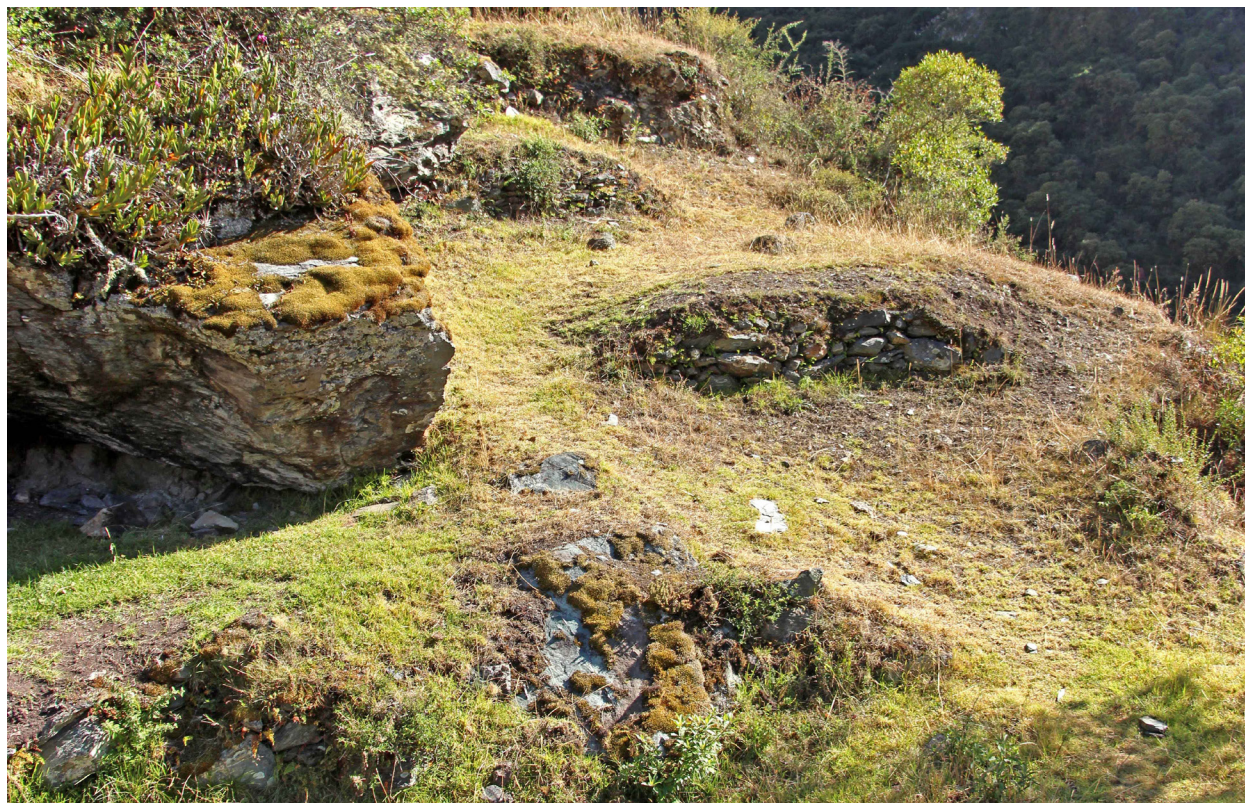
**Figura 14**

*Muros plano-convexos del sector superior que parecen rampas de acceso*

Además de este recinto de planta plano-convexa, se han registrado un recinto circular desestructurado y, hacia los extremos laterales de la parte baja, otros muros de sección plano-convexa, que han quedado como accesos inclinados (Figura 14).

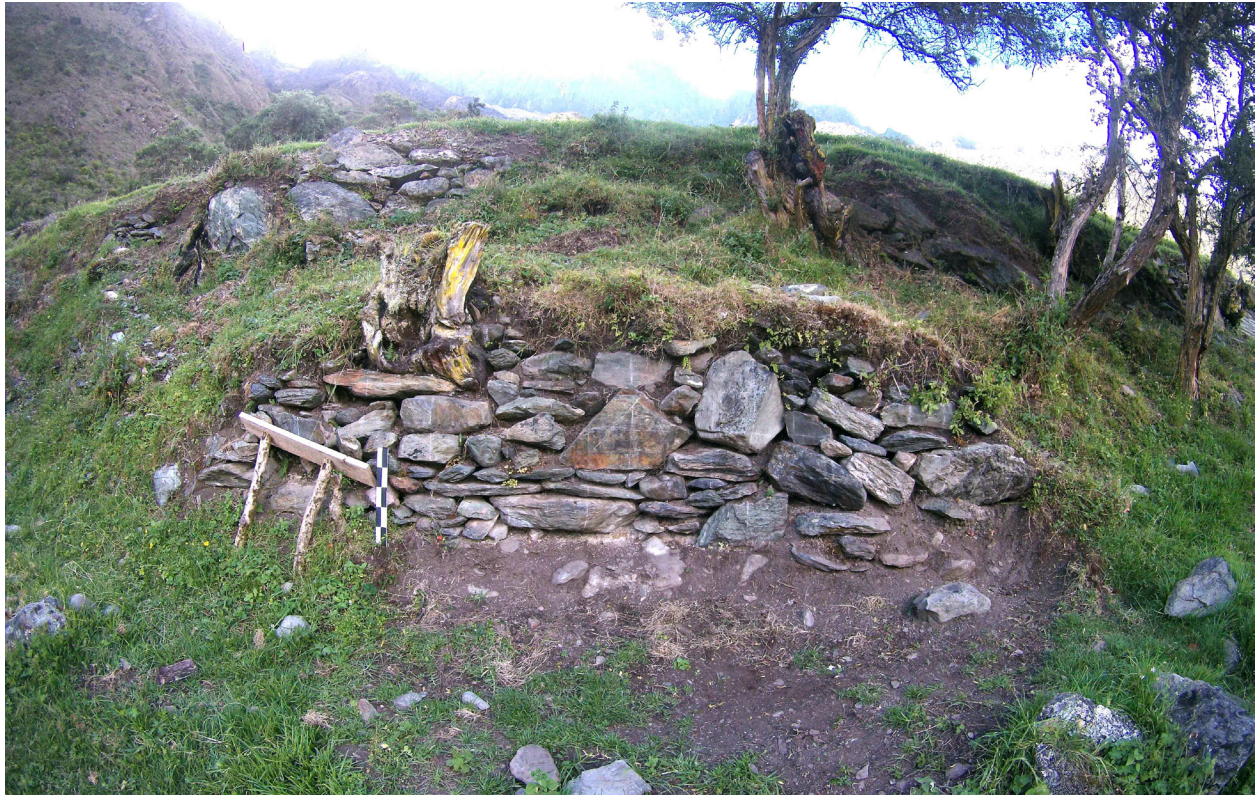
### Figura 15

*Muro posterior o de fondo de un recinto de planta plano-convexa ubicado en el sector central del sitio*

Los recintos son un componente importante del monumento arqueológico. Basado en la planta, estas edificaciones muestran una tipología simple, entre circulares y plano-convexas. Los de planta circular están ubicados en las plataformas con talud de los sectores superior e inferior del sitio arqueológico (Figura 7), mientras que los de planta plano-convexa están distribuidos en toda la extensión del sitio, sobre todo en el sector inferior, la parte superior del sector central, así como el extremo inferior y el remate del sector superior del sitio. La dispersión de los recintos de planta plano-convexa ha sido inferida a partir de los muros posteriores, también de sección plano-convexa, que fungen como muros de contención de los taludes en todas las áreas mencionadas (figuras 15, 5, 8 y 13).

El recinto de tipo plano-convexo muestra mayor complejidad constructiva. La evidencia más conspicua de esta estructura en el monumento es el muro posterior o de fondo remanente, el cual, en todos los casos, se halla sobre el talud excavado de la ladera. El muro delantero de esta estructura se proyecta desde los extremos formando un semicírculo, el cual se asienta sobre una plataforma corta lograda mediante un terraplén proyectado (figuras 16 y 13). El muro de fondo tiene una sección plano convexa en elevación, mostrando un trazo recto en planta, lo que, sumado al muro frontal, conforma una planta en D, que caracteriza al tipo arquitectónico que se discute. Este recinto tiene un muro de un solo paramento, el de fondo, y un muro circular de dos paramentos, el frontal, en el cual se ubicó el acceso.

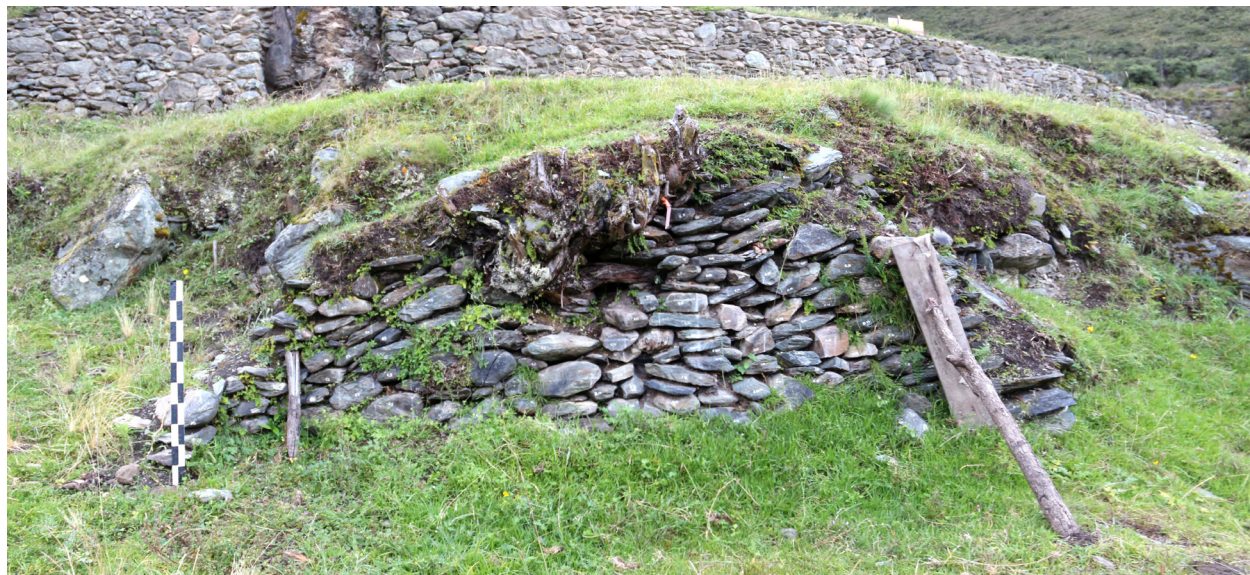
**Figura 16**

*Muro plano convexo del sector inferior del sitio, con proyección de su muro derecho*

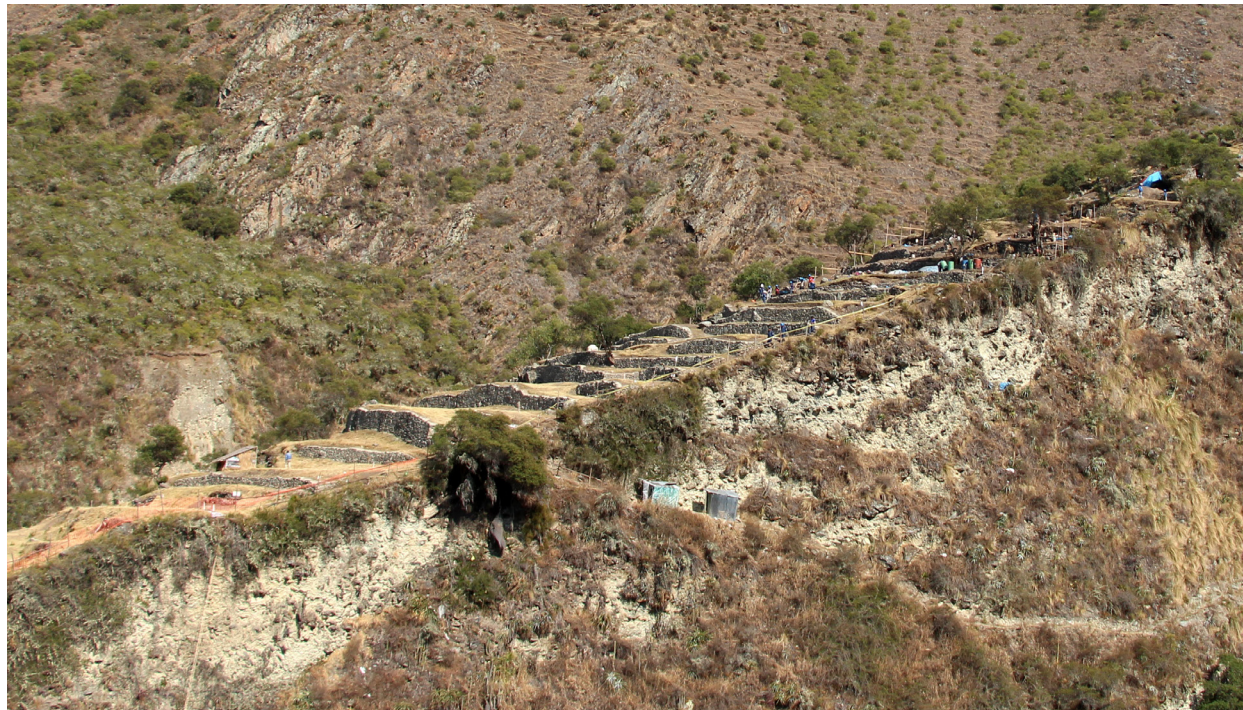
### Figura 17

*Andenes formalizados, vista general*

A partir de la transformación del sitio -en un promontorio de perfil escalonado- se configura la 5ta fase de ocupación, caracterizada arquitectónicamente por andenes con rampas de acceso, los cuales se concentran en el sector central. En esta etapa se pueden verificar que las estructuras son estandarizadas, levantadas a partir de terraplenes con muros de contención rectos y extendidos, formando plataformas rectangulares (figuras 17 y 9), con un canal de agua en la parte central de las edificaciones. La formalización estructural de estos andenes contrasta con las terrazas de planta irregular y sección discontinua de la fase anterior, por lo que se infiere que esta construcción es intrusiva en el sitio y marca una ocupación completamente diferenciada a la anterior, pero con la misma función agrícola.

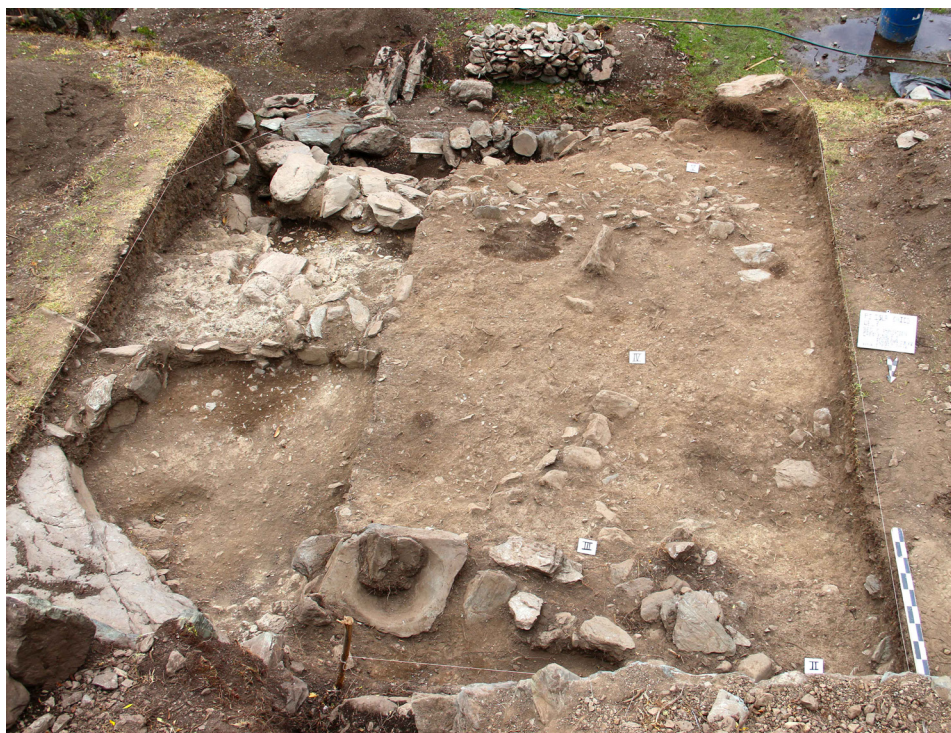
### Figura 18

*Evidencia de arquitectura doméstica completa en contexto primario. Unidad excavada por el arqueólogo Roger Bedoya*

Las primeras fases del monumento son prácticamente imperceptibles en superficie, salvo por la presencia expuesta de algunas quilcas con diseños formados por *t'ogos* y líneas biseladas, lo que corresponde a la época Marcavalle (Echevarría López y Bastante, 2022); es decir, al Periodo Inicial y Horizonte Temprano. Las excavaciones realizadas el año 2016 confirman esta asignación con el hallazgo de alfares tempranos asociados a arquitectura (Bastante, 2017), lo que se corroboró el año 2019 cuando se registró arquitectura doméstica, cerámica y quilcas en contextos primarios (figuras 18 y 19), soterrados bajo capas de sedimento acumulado para la conversión del sitio en terrazas con talud. Los trabajos llevados a cabo exponen la existencia de un asentamiento doméstico directamente emplazado sobre la ladera aluvial (suelo geológico), el que luego fue completamente cubierto para generar el primer perfil escalonado del monumento, con funciones probablemente agrícolas. Este proceso de cobertura es lo que comprendemos como la fase 2 del sitio.

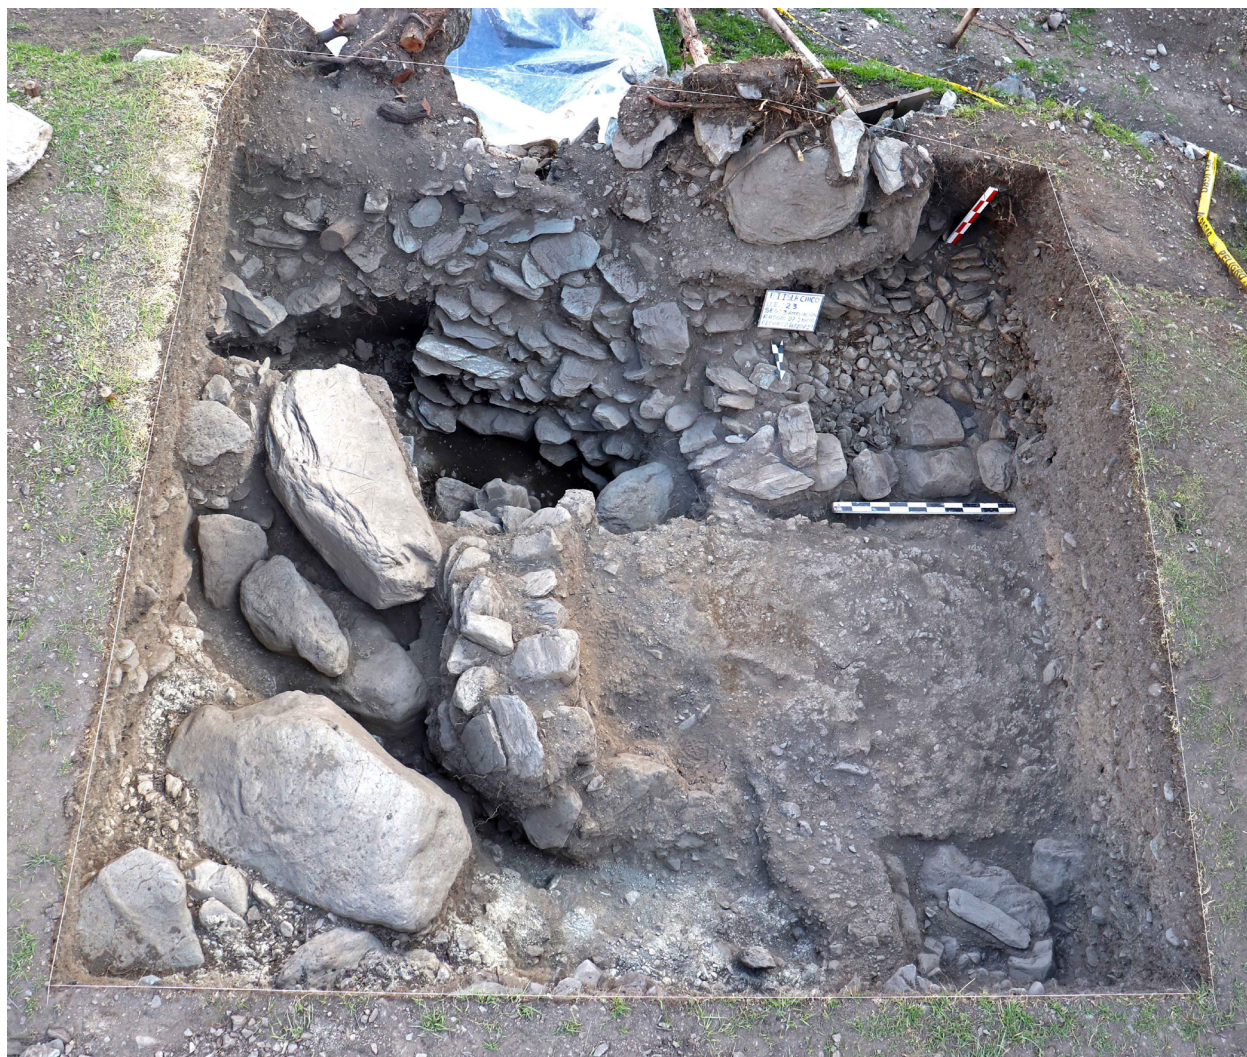
## Figura 19

*Evidencias de arquitectura doméstica, muros de contención y quilcas. Unidad excavada por la arqueóloga Kely Bellota*
