La secuencia cultural del sitio arqueológico de Isla Chico, Parque Arqueológico Nacional de Machupicchu, Cusco, Perú

*The Cultural Sequence of the Archaeological Site of Isla Chico, Machu Picchu National
Archaeological Park, Cusco, Peru*

Gori-Tumi Echevarría López

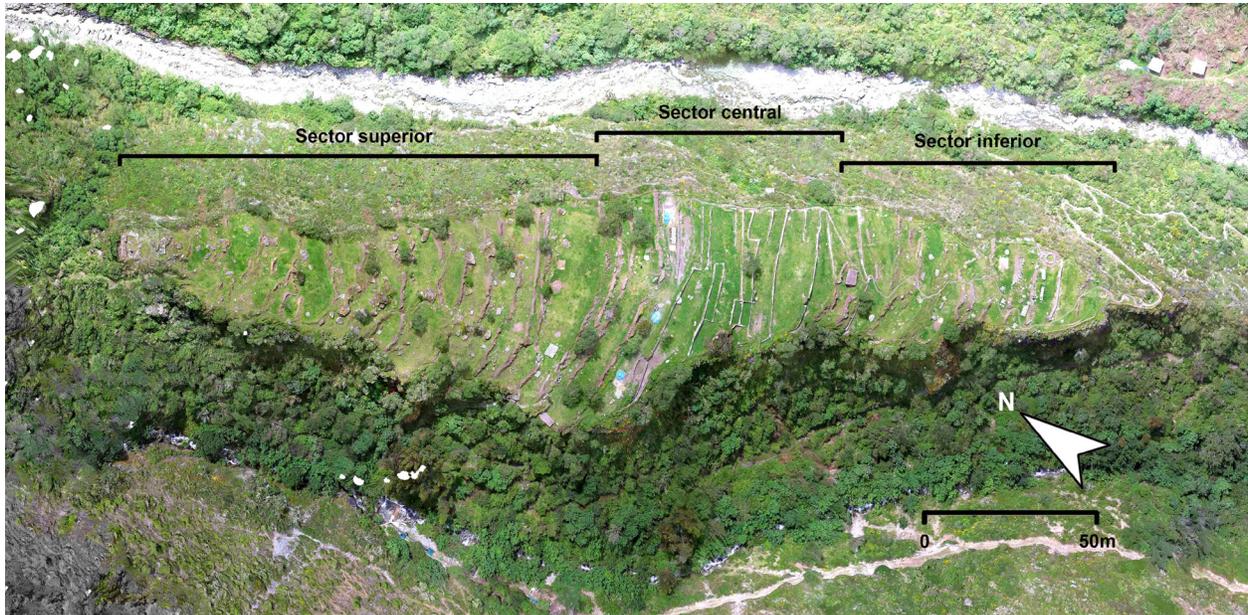
Figura 3

Imagen ortofoto de Isla Chico con la distinción de sectores

A partir de la separación formal de los andenes, se distinguió tres sectores en el monumento (Figura 3), que expusieron una clara dispersión de estructuras en un sustrato topográfico diferenciado. Por ello, el sitio proyecta una imagen arquitectónica contrastada, la cual guarda relación con las diferentes ocupaciones arqueológicas advertidas en el lugar.

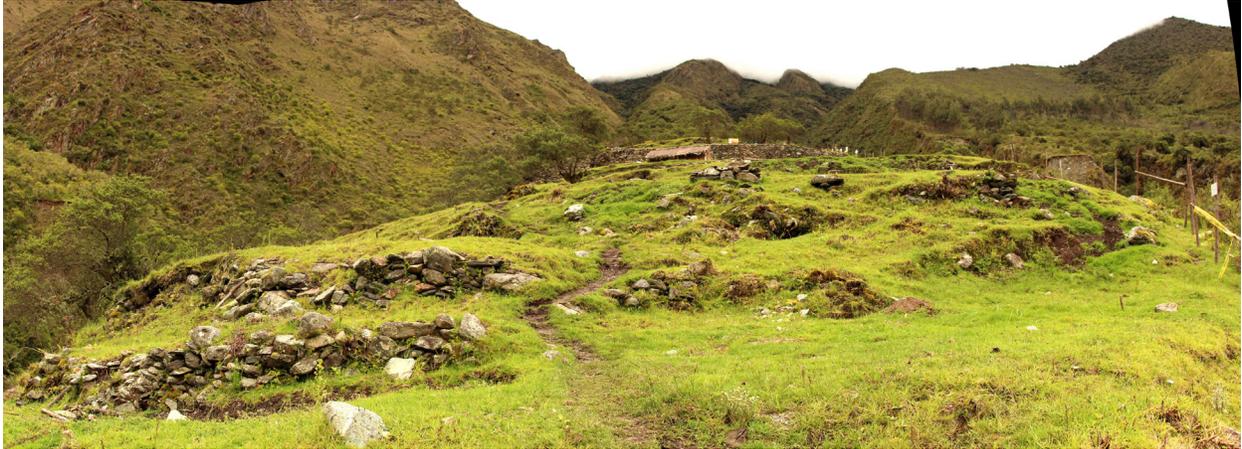
Figura 4

Imagen del sector inferior con plataformas discontinuas

El sector inferior presenta diferentes estructuras, incluyendo plataformas, terraplenes, rampas y muros aislados. Esta es un área de topografía irregular con plataformas o terrazas de plantas irregulares cortas y secciones con taludes de variada inclinación (Figura 4). Técnicamente, no hay andenes en toda la extensión del área. La mayor parte de la superficie del sector muestra muros de contención aislados con una elevación de sección plano-convexa. Dichos muros corresponden a la parte posterior de antiguos recintos y se presentan de manera discontinua en arreglos lineales de dos o tres estructuras (Figura 5), siempre soportando parte de los taludes del sitio.

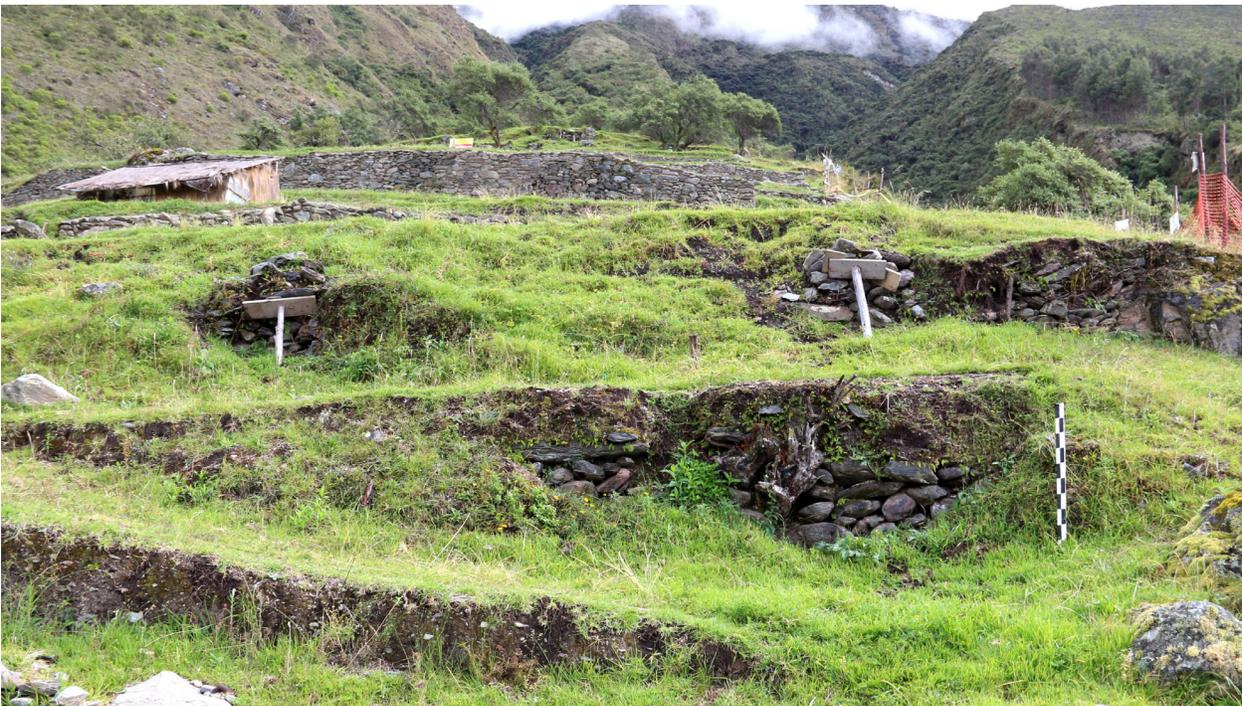
Figura 5

Sector inferior con la alineación de muros plano-convexos, apuntalados para su conservación

En la mayoría de los casos, el muro delantero de este tipo de estructura ha desaparecido, existiendo solo tres ejemplos actuales que aun presentan parte de esta evidencia. Inferimos que los muros delanteros han sido destruidos cuando se nivelaron los terraplenes que servían de sustrato a los recintos, lo que se hizo para generar las plataformas que forman el último perfil escalonado del sitio. Al haber eliminado el sustrato y por consiguiente el muro circular de estos recintos, solo quedó el muro de fondo de la edificación, el cual, como se ha mencionado, ha sido generalmente confundido como un muro de contención simple (Figura 5) o el remanente fragmentado de un andén.

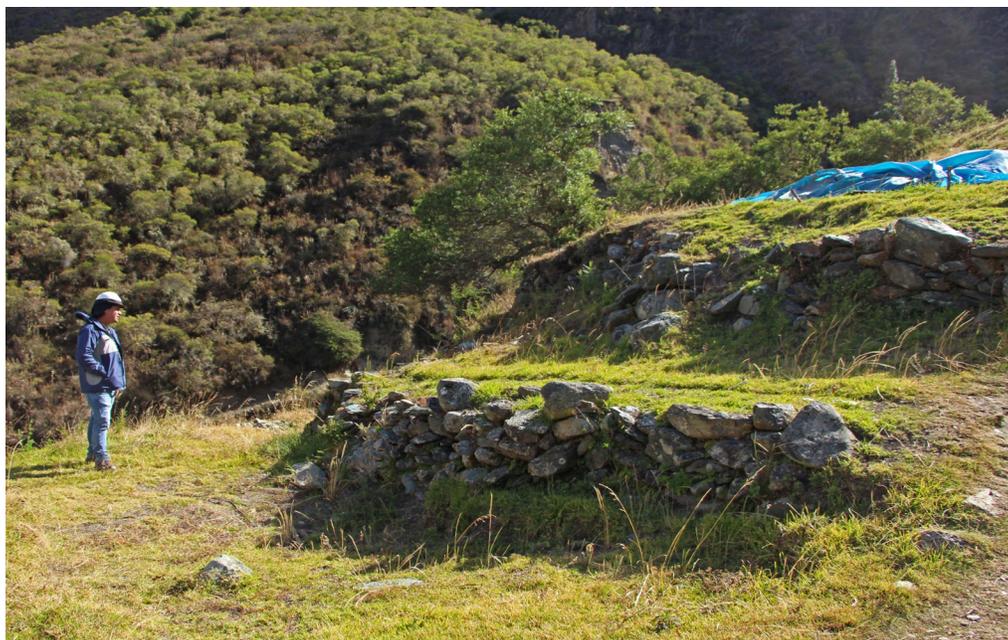
Figura 6

Terraza corta en una de las plataformas del sector inferior

Algunas plataformas del sector inferior fueron superpuestas por pequeñas terrazas construidas mediante un terraplén y un muro de contención bajo de aparejo rústico (Figura 6). Sobre estas mismas plataformas también se han identificado recintos circulares (Figura 7). En este sector no se observan las grandes rocas de origen aluvial que forman parte del paisaje de estas laderas, las que fueron retiradas antiguamente cuando se habilitaron las plataformas y terrazas. Este es un rasgo marcado de la geomorfología del área.

No se conoce la función original de las nuevas plataformas, pero se presume que fueron elaboradas para servir de áreas de cultivo. Las plataformas no constituyen andenes en ningún sentido, mostrando planta irregular, de ancho y largo variable (Figura 4), con un talud continuo, lo que sugiere su uso agrícola. En muchos casos, estas plataformas han empleado los afloramientos de roca del relieve original como soportes, lo cual es más evidente en el sector superior donde incluso se han levantado pequeños muros de contención entre dichos afloramientos. En el sector inferior, estas plataformas con talud han sido superpuestas por pequeños andenes, levantados mediante muros pircados y rellenos de

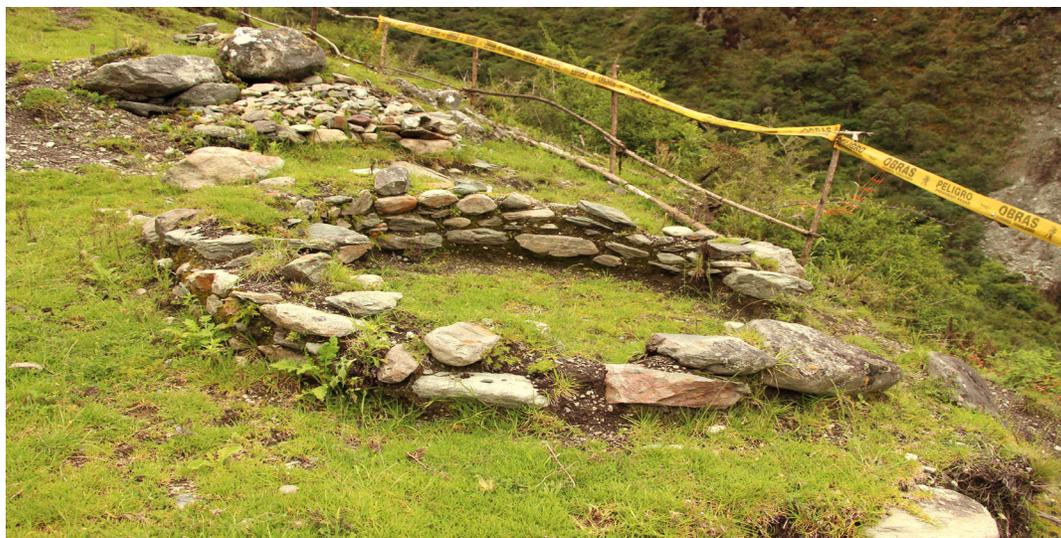
Figura 7

Recinto circular del sector inferior

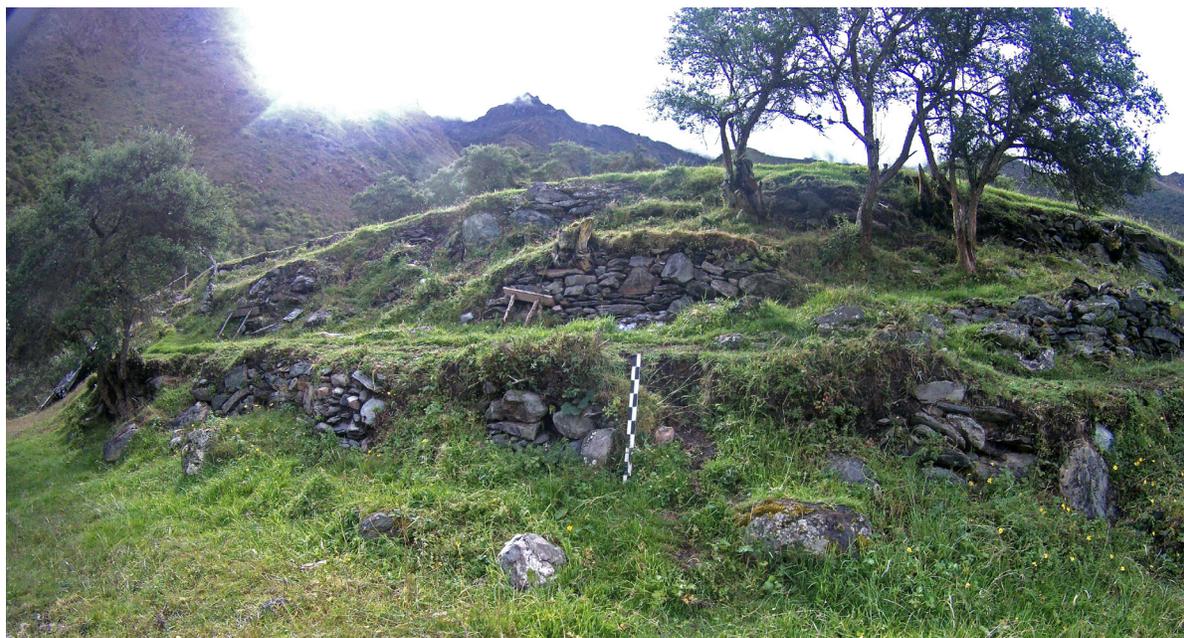
Figura 8

Vista de los muros plano-convexos en el sector central del sitio, últimas plataformas

Por su parte, el sector central comprende la sección de andenerías del monumento, además de rampas, canales y muros aislados de sección plano-convexa como parte de su inventario arquitectónico. Los muros plano-convexos se ubican en cuatro cortas terrazas ubicadas hacia la parte superior del sector (Figura 8) y anteceden a una gran plataforma que limita el área de manera definida. Para nuestros fines, los andenes se componen de un terraplén, un muro de contención de proyección lineal y una plataforma continua, que se presentan como un proyecto constructivo planificado.

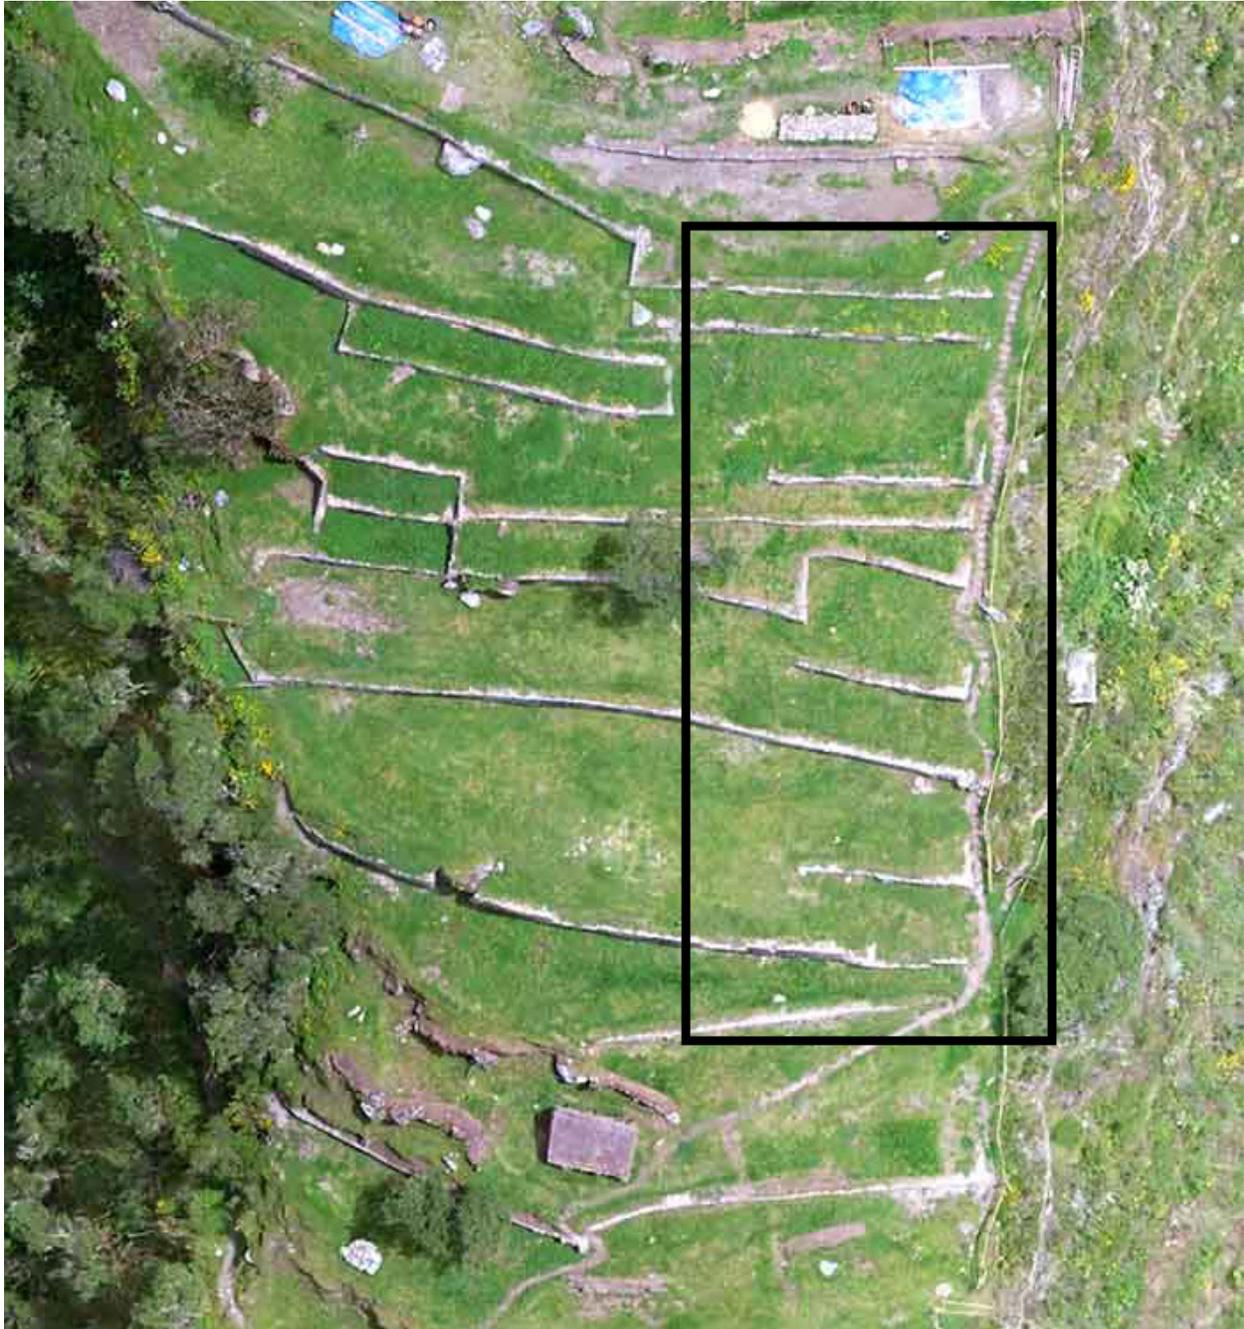
Figura 9

Accesos mediante rampas a la derecha del sector central.

Considerando solamente los andenes, este sería un sector arquitectónicamente uniforme, si no incluyera detalles sobresalientes en el diseño, como son los accesos mediante rampas ubicadas hacia el lado derecho y central de la edificación (figuras 9 y 10). Las rampas cruzadas de la parte central acompañan un canal, el cual fue discontinuado y parcialmente desestructurado en tiempos arqueológicos. El acceso mediante rampas alargadas –en la parte baja– y cortas –cuando se ubican hacia la parte central del andén– es un rasgo original de la arquitectura de Isla Chico.

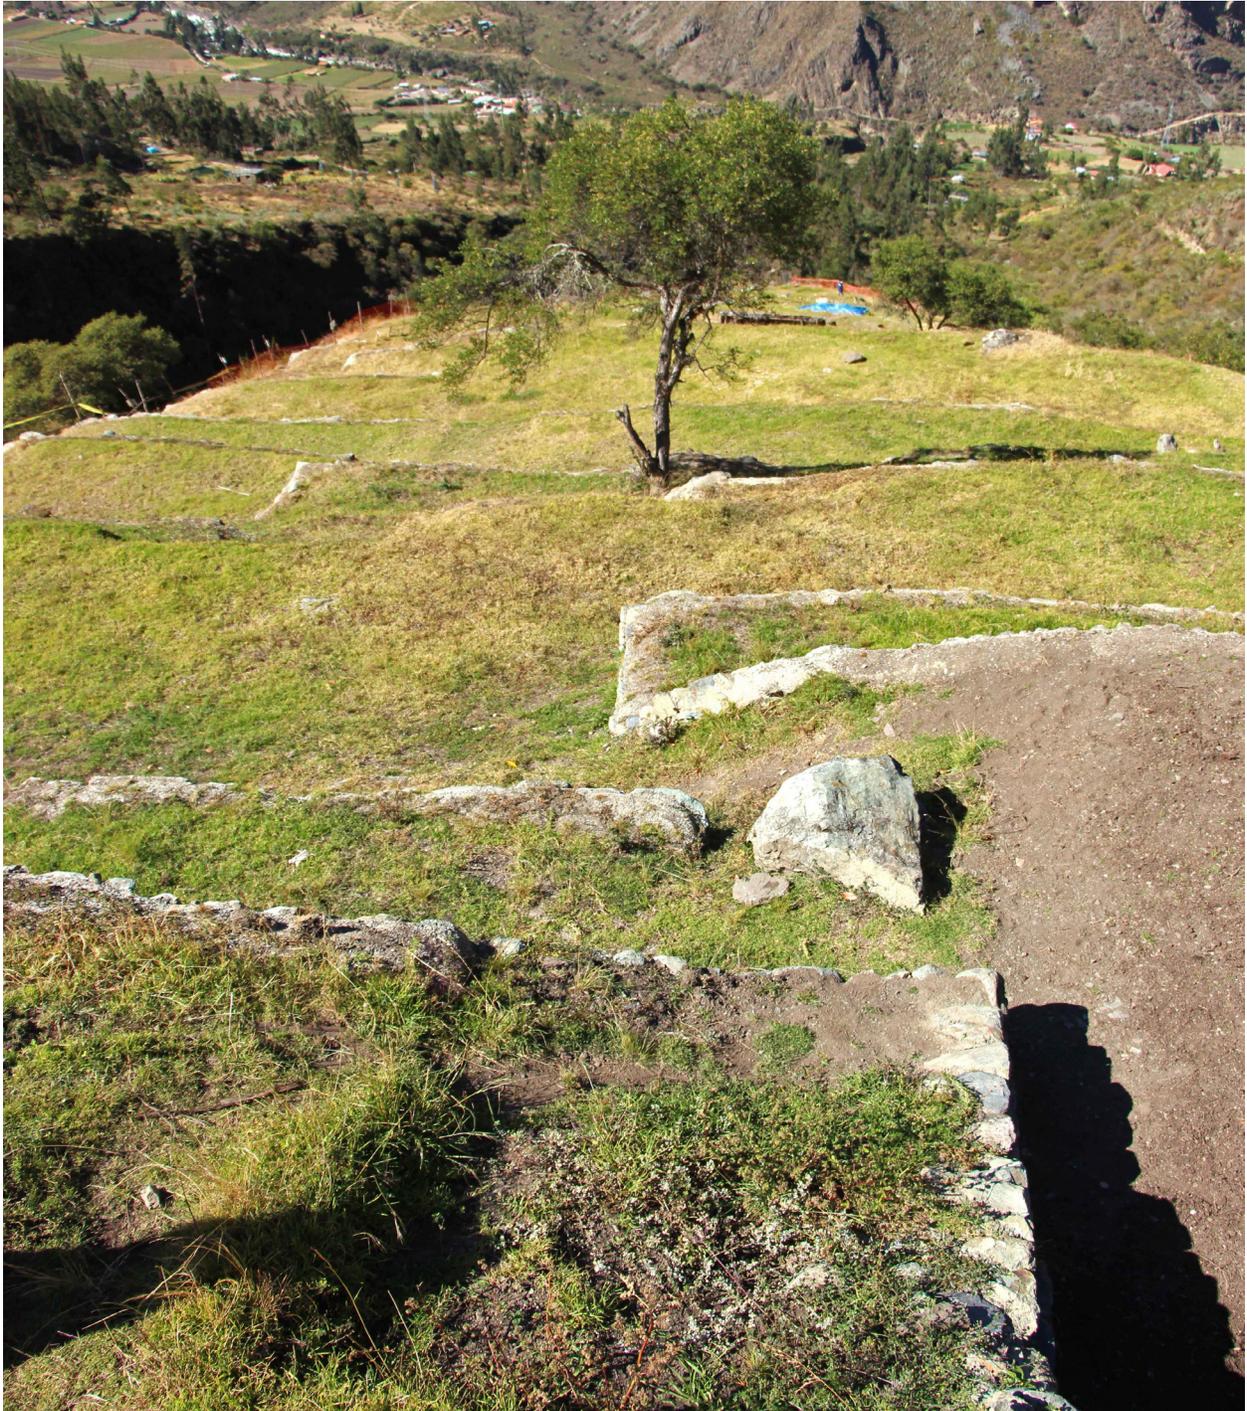
Figura 10

Acceso de rampas en la parte central del sector

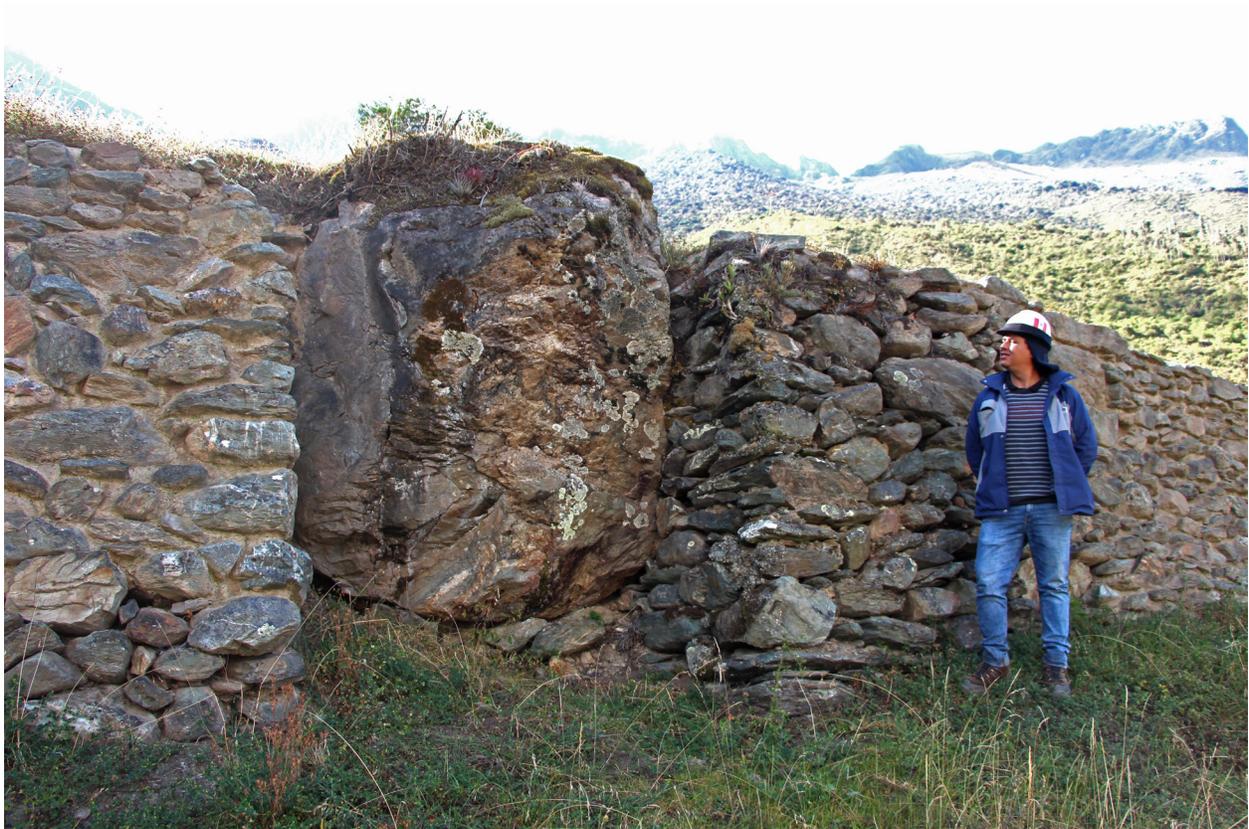
Figura 11

Muro con remetido rectangular y wak'a del sector central

Otros detalles sobresalientes en el diseño de estos andenes son la presencia de un encuadre rectangular interno que sirve de marco a una wak'a o gran roca (Figura 11), la esquina interna en 90° de uno de los andenes (Figura 9) y la sección escalonada, yuxtapuesta y ascendente de pequeños andenes hacia el lado izquierdo del sector (Figura 12). Estos rasgos constituyen adiciones al diseño de la andenería y son claves para la determinación cronológica del sitio.

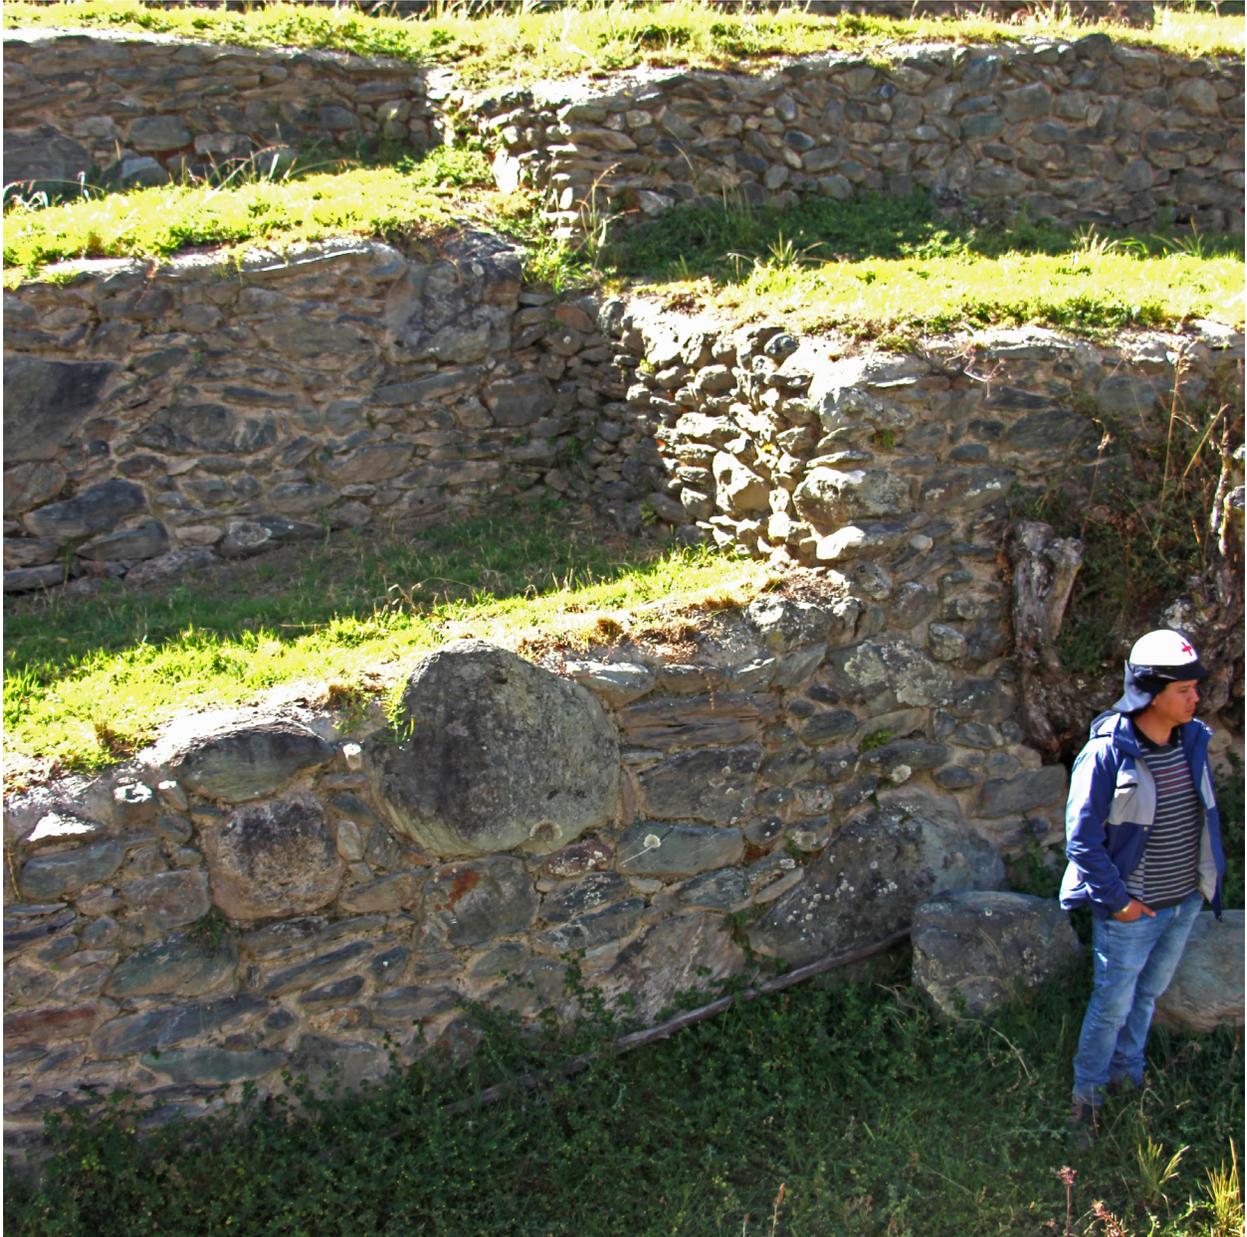
Figura 12

Andenes yuxtapuestos del sector central

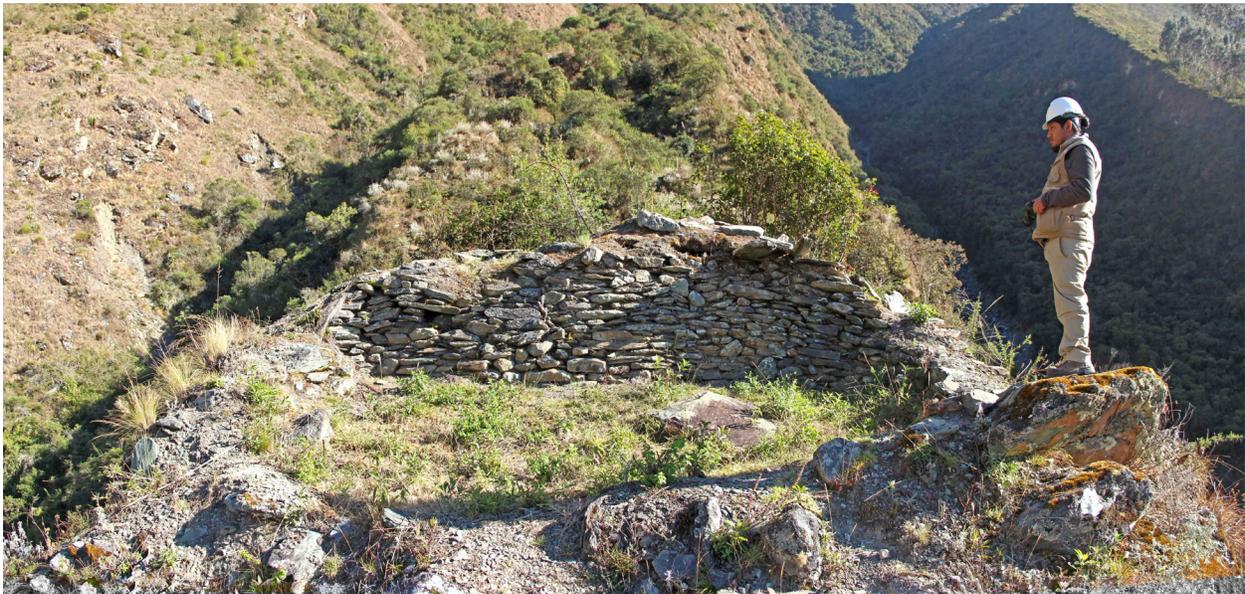
Figura 13

Recinto de planta plano-convexa completo

El sector superior, que va desde la gran plataforma hasta la cima del monumento arqueológico, comprende terrazas cortas, terraplenes, plataformas y recintos, los que han sido adecuados entre grandes rocas (restos aluviales) dispersas. Esta es una característica muy particular del área. En esta zona, las terrazas son elevadas y se han acomodado a la geomorfología del terreno, generando plataformas del mismo tipo que las del sector inferior, es decir con planta irregular y dimensiones variadas. Estas estructuras se van reduciendo a medida que se avanza hacia la cima del promontorio, donde se encuentra el recinto mejor conservado del sitio, el cual consiste en un muro posterior de tipo plano-convexo excavado en el talud y dos muros curvos delanteros que se proyectan sobre una base aparentemente terraplenada (Figura 13).

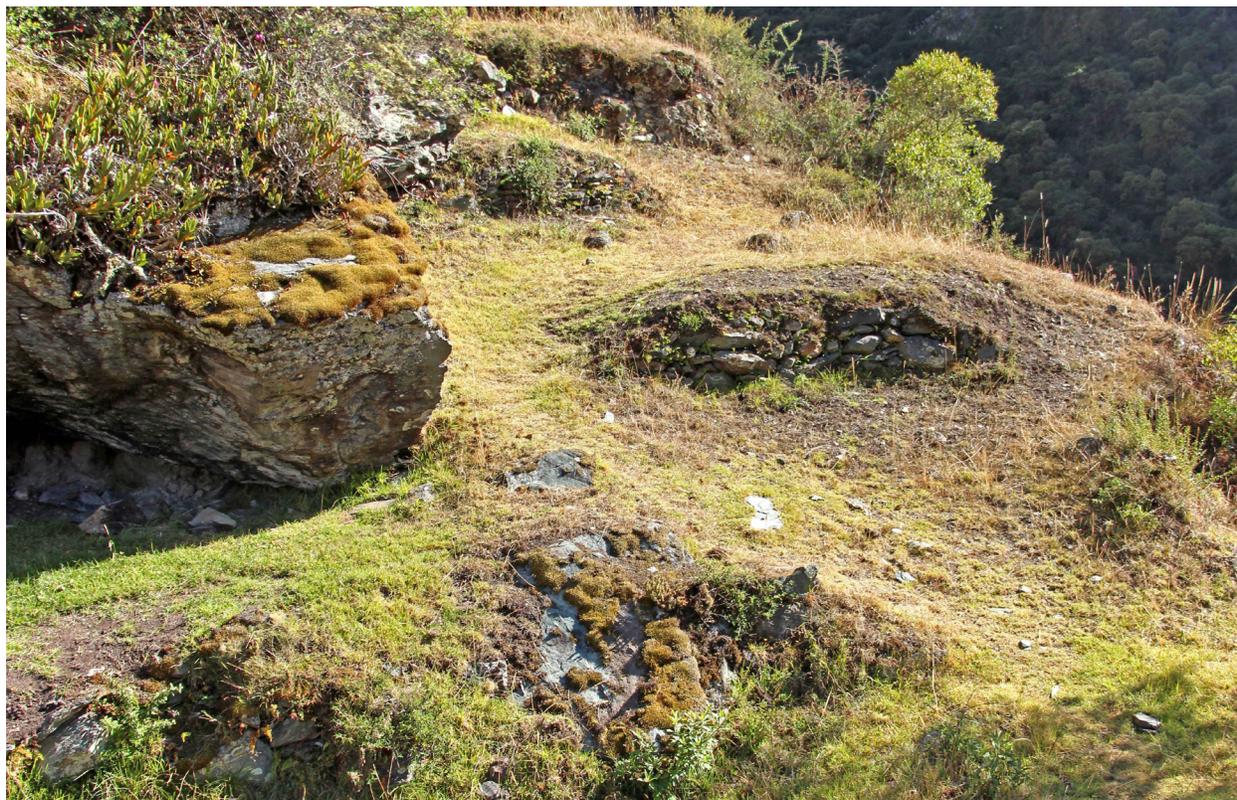
Figura 14

Muros plano-convexos del sector superior que parecen rampas de acceso

Además de este recinto de planta plano-convexa, se han registrado un recinto circular desestructurado y, hacia los extremos laterales de la parte baja, otros muros de sección plano-convexa,

que han quedado como accesos inclinados (Figura 14).

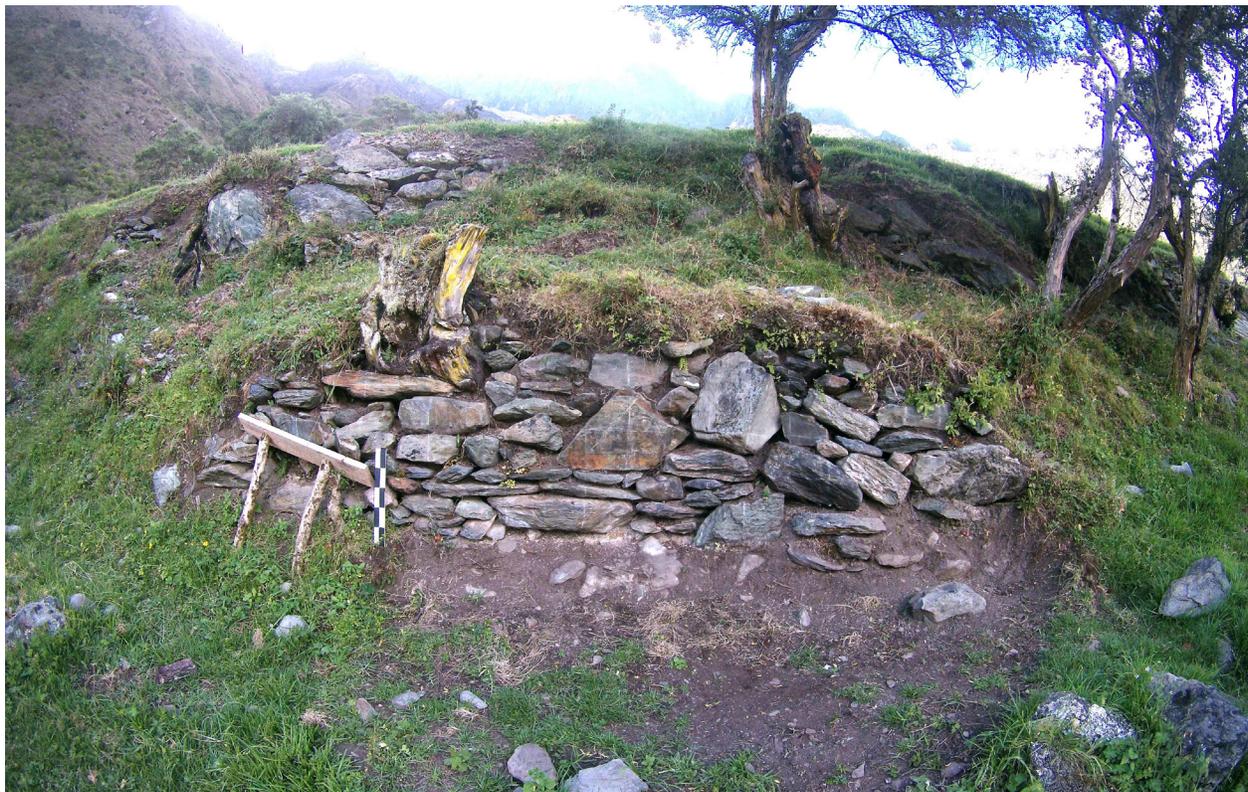
Figura 15

Muro posterior o de fondo de un recinto de planta plano-convexa ubicado en el sector central del sitio

Los recintos son un componente importante del monumento arqueológico. Basado en la planta, estas edificaciones muestran una tipología simple, entre circulares y plano-convexas. Los de planta circular están ubicados en las plataformas con talud de los sectores superior e inferior del sitio arqueológico (Figura 7), mientras que los de planta plano-convexa están distribuidos en toda la extensión del sitio, sobre todo en el sector inferior, la parte superior del sector central, así como el extremo inferior y el remate del sector superior del sitio. La dispersión de los recintos de planta plano-convexa ha sido inferida a partir de los muros posteriores, también de sección plano-convexa, que funcionan como muros de contención de los taludes en todas las áreas mencionadas (figuras 15, 5, 8 y 13).

El recinto de tipo plano-convexo muestra mayor complejidad constructiva. La evidencia más conspicua de esta estructura en el monumento es el muro posterior o de fondo remanente, el cual, en todos los casos, se halla sobre el talud excavado de la ladera. El muro delantero de esta estructura se proyecta desde los extremos formando un semicírculo, el cual se asienta sobre una plataforma corta lograda mediante un terraplén proyectado (figuras 16 y 13). El muro de fondo tiene una sección plano convexa en elevación, mostrando un trazo recto en planta, lo que, sumado al muro frontal, conforma una planta en D, que caracteriza al tipo arquitectónico que se discute. Este recinto tiene un muro de un solo paramento, el de fondo, y un muro circular de dos paramentos, el frontal, en el cual se ubicó

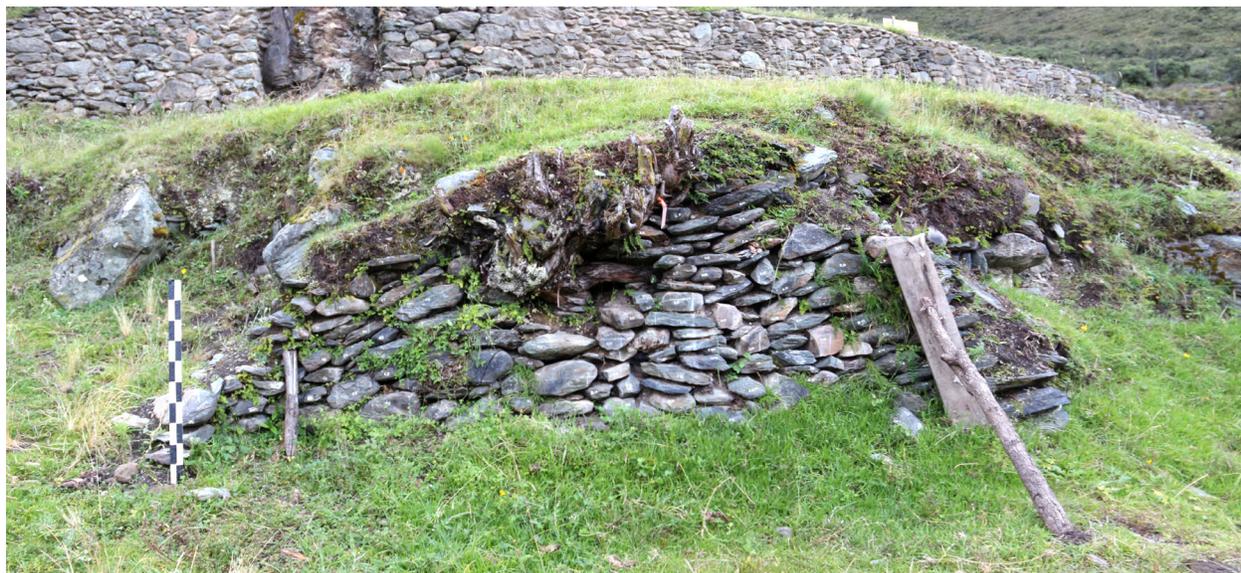
Figura 16

Muro plano convexo del sector inferior del sitio, con proyección de su muro derecho

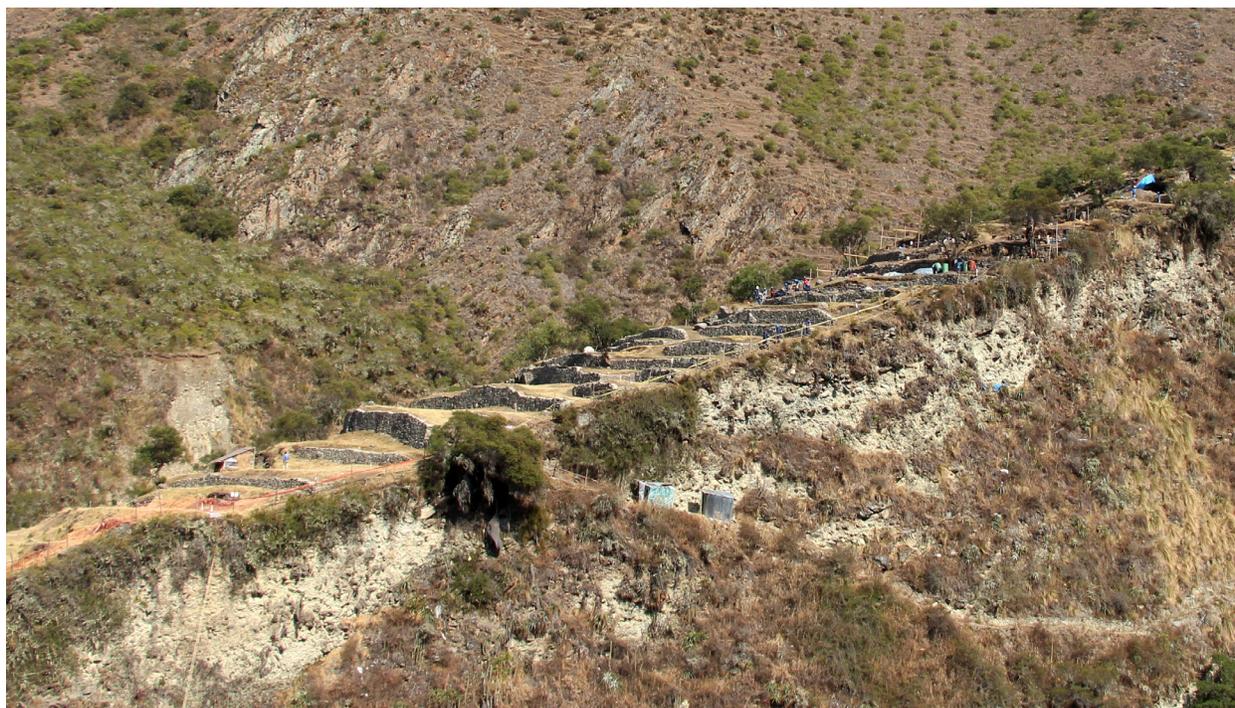
Figura 17

Andenes formalizados, vista general

A partir de la transformación del sitio -en un promontorio de perfil escalonado- se configura la 5ta fase de ocupación, caracterizada arquitectónicamente por andenes con rampas de acceso, los cuales se concentran en el sector central. En esta etapa se pueden verificar que las estructuras son estandarizadas, levantadas a partir de terraplenes con muros de contención rectos y extendidos, formando plataformas rectangulares (figuras 17 y 9), con un canal de agua en la parte central de las edificaciones. La formalización estructural de estos andenes contrasta con las terrazas de planta irregular y sección discontinua de la fase anterior, por lo que se infiere que esta construcción es intrusiva en el sitio y marca una ocupación completamente diferenciada a la anterior, pero con la misma función agrícola.

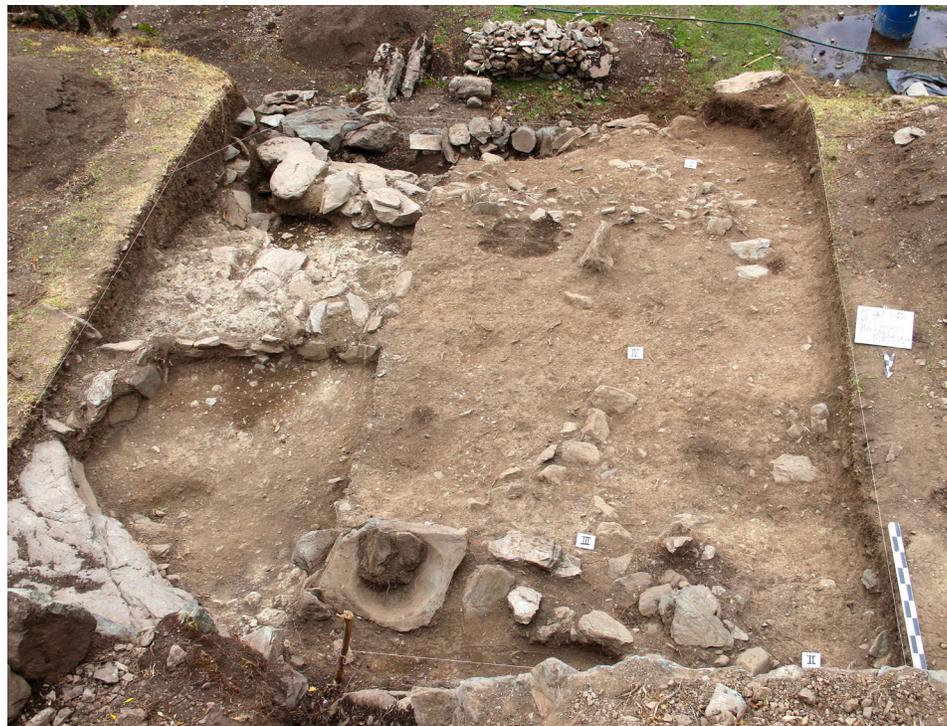
Figura 18

Evidencia de arquitectura doméstica completa en contexto primario. Unidad excavada por el arqueólogo Roger Bedoya

Las primeras fases del monumento son prácticamente imperceptibles en superficie, salvo por la presencia expuesta de algunas quilcas con diseños formados por *řogos* y líneas biseladas, lo que corresponde a la época Marcavalle (Echevarría López y Bastante, 2022); es decir, al Periodo Inicial y Horizonte Temprano. Las excavaciones realizadas el año 2016 confirman esta asignación con el hallazgo de alfares tempranos asociados a arquitectura (Bastante, 2017), lo que se corroboró el año 2019 cuando se registró arquitectura doméstica, cerámica y quilcas en contextos primarios (figuras 18 y 19), soterrados bajo capas de sedimento acumulado para la conversión del sitio en terrazas con talud. Los trabajos llevados a cabo exponen la existencia de un asentamiento doméstico directamente emplazado sobre la ladera aluvial (suelo geológico), el que luego fue completamente cubierto para generar el primer perfil escalonado del monumento, con funciones probablemente agrícolas. Este proceso de cobertura es lo que comprendemos como la fase 2 del sitio.

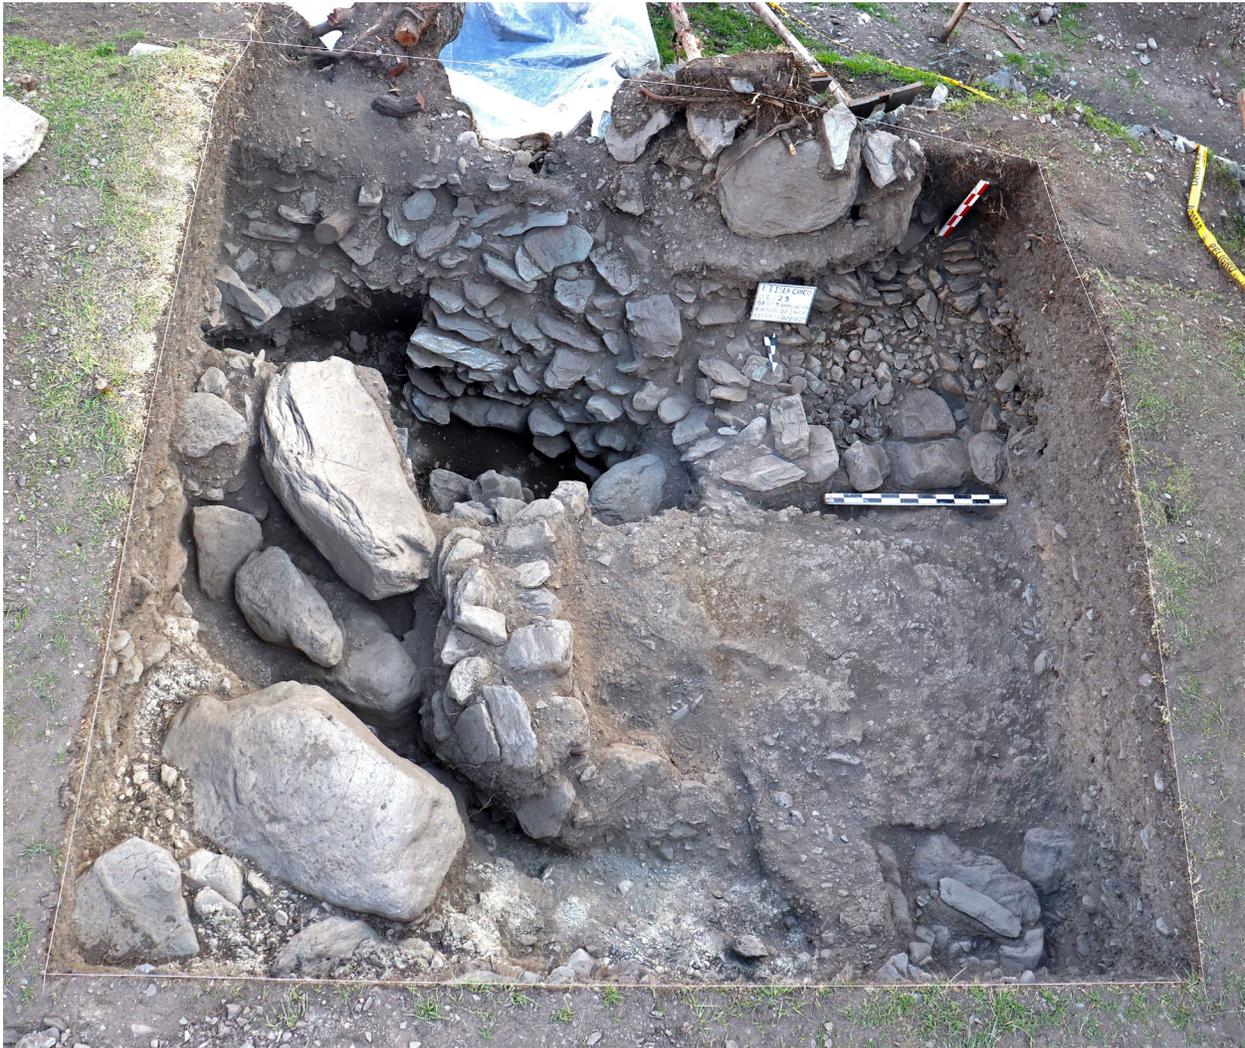
Figura 19

Evidencias de arquitectura doméstica, muros de contención y quilcas. Unidad excavada por la arqueóloga Kely Bellota
