La capilla histórica de Utcuyacu (Catac, Recuay): Un componente del patrimonio cultural de Áncash

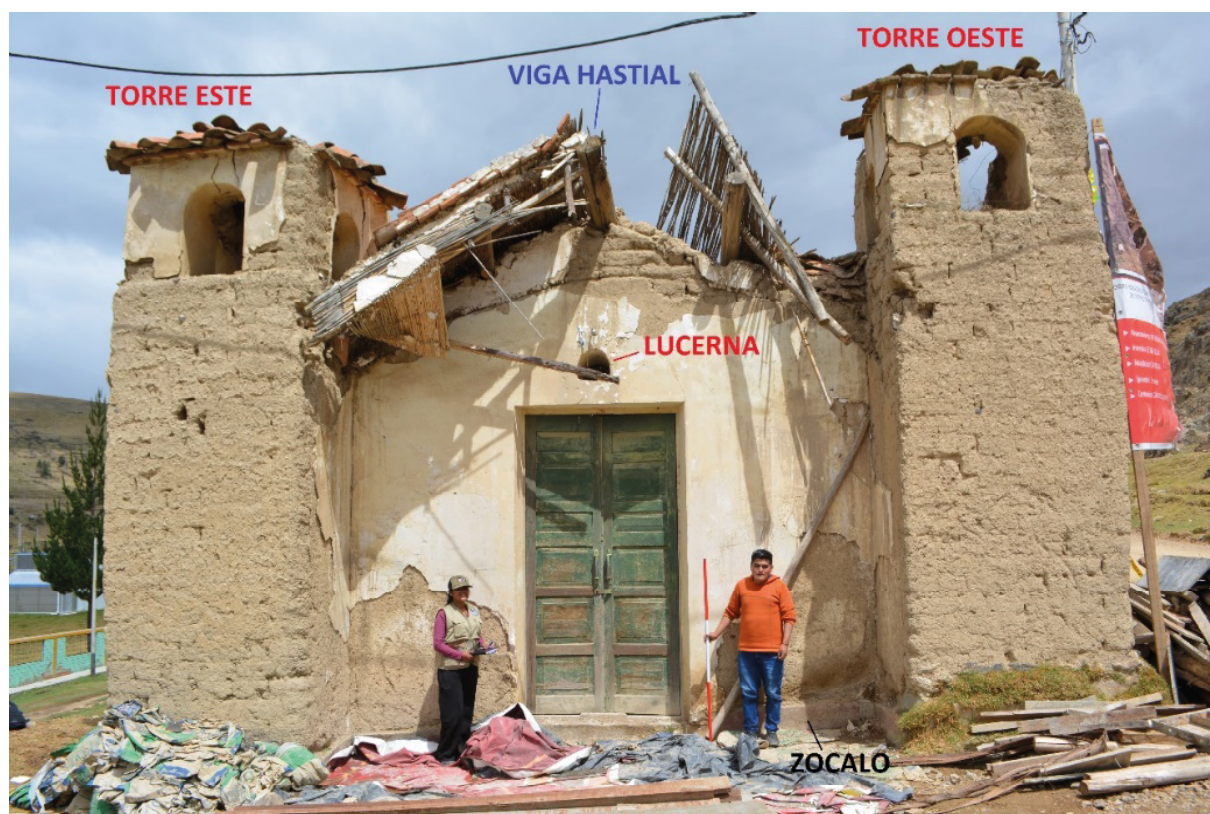
Figura 1

Fachada norte de la capilla antigua de Utcuyacu con estudiantes de Arqueología de la UNASAM Roberto León y Nuria Salvador. Foto y diagramación por Jorge Gamboa, 2022.

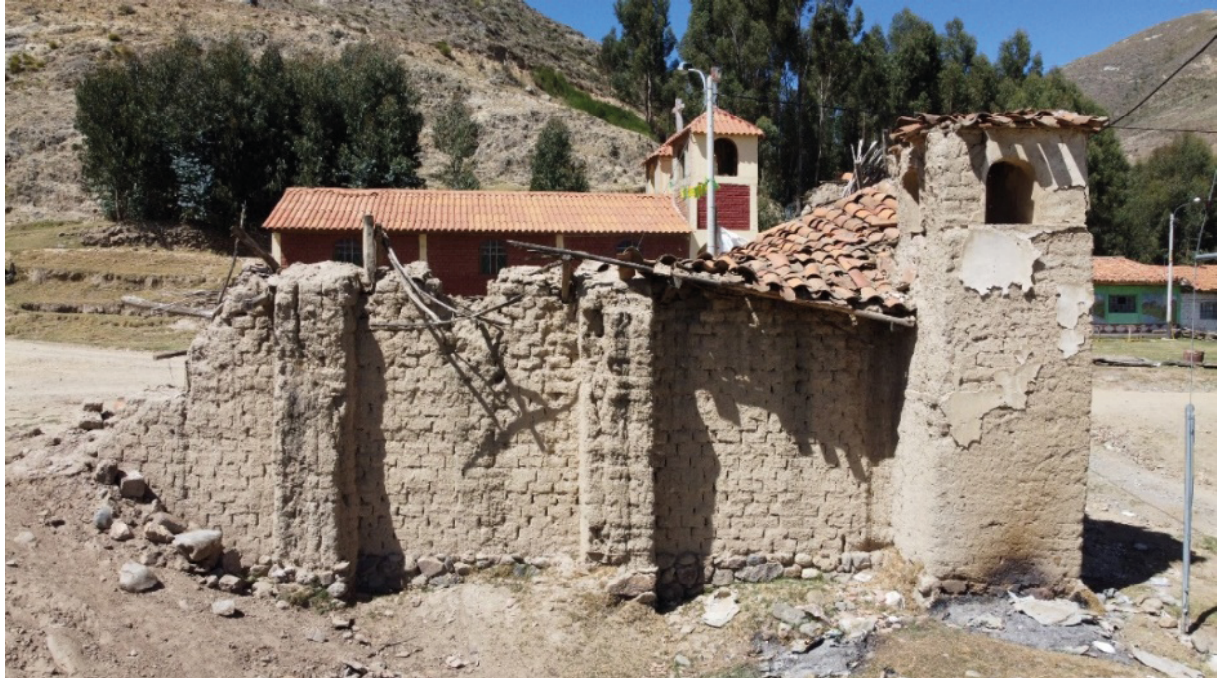
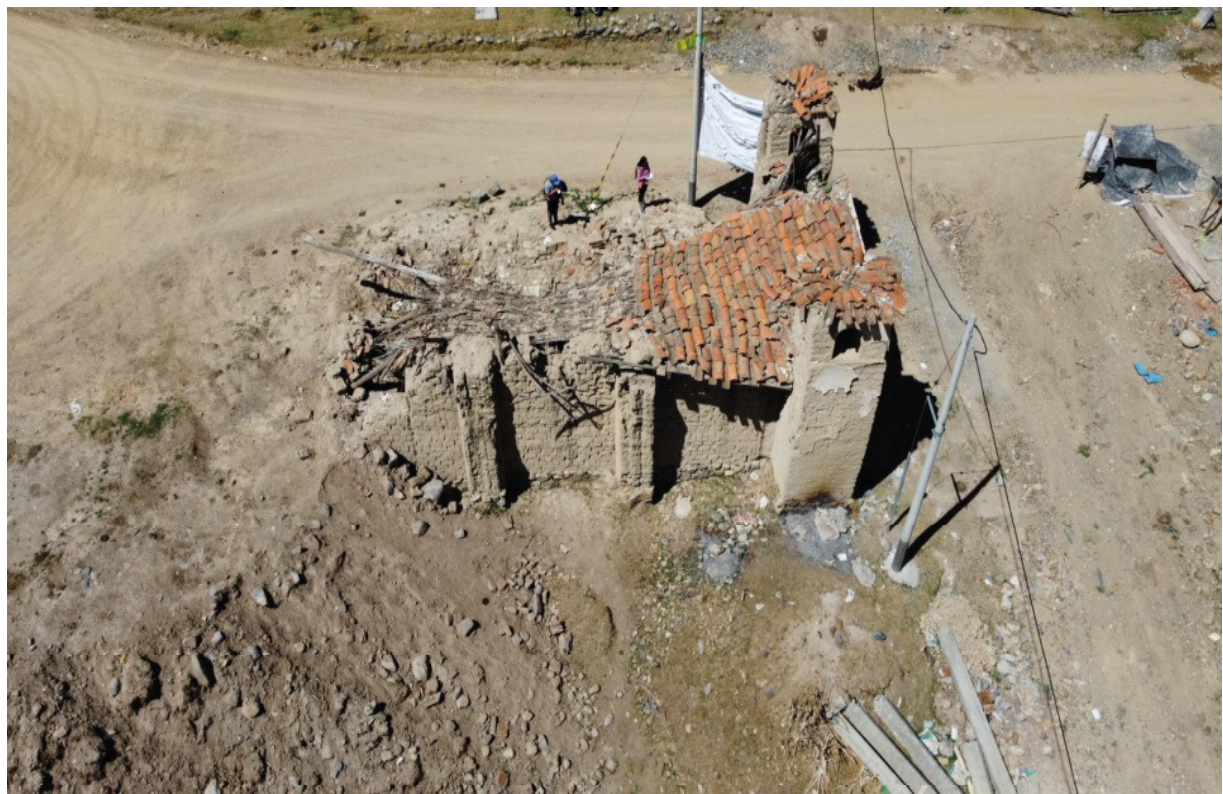
Figura 3

Imágenes con dron de la capilla republicana de Utcuyacu. Fotos por Eduardo Aranguren Ccencho, 2023. Proyecto Utcuyacu de la Escuela Profesional de Arqueología de la UNASAM.

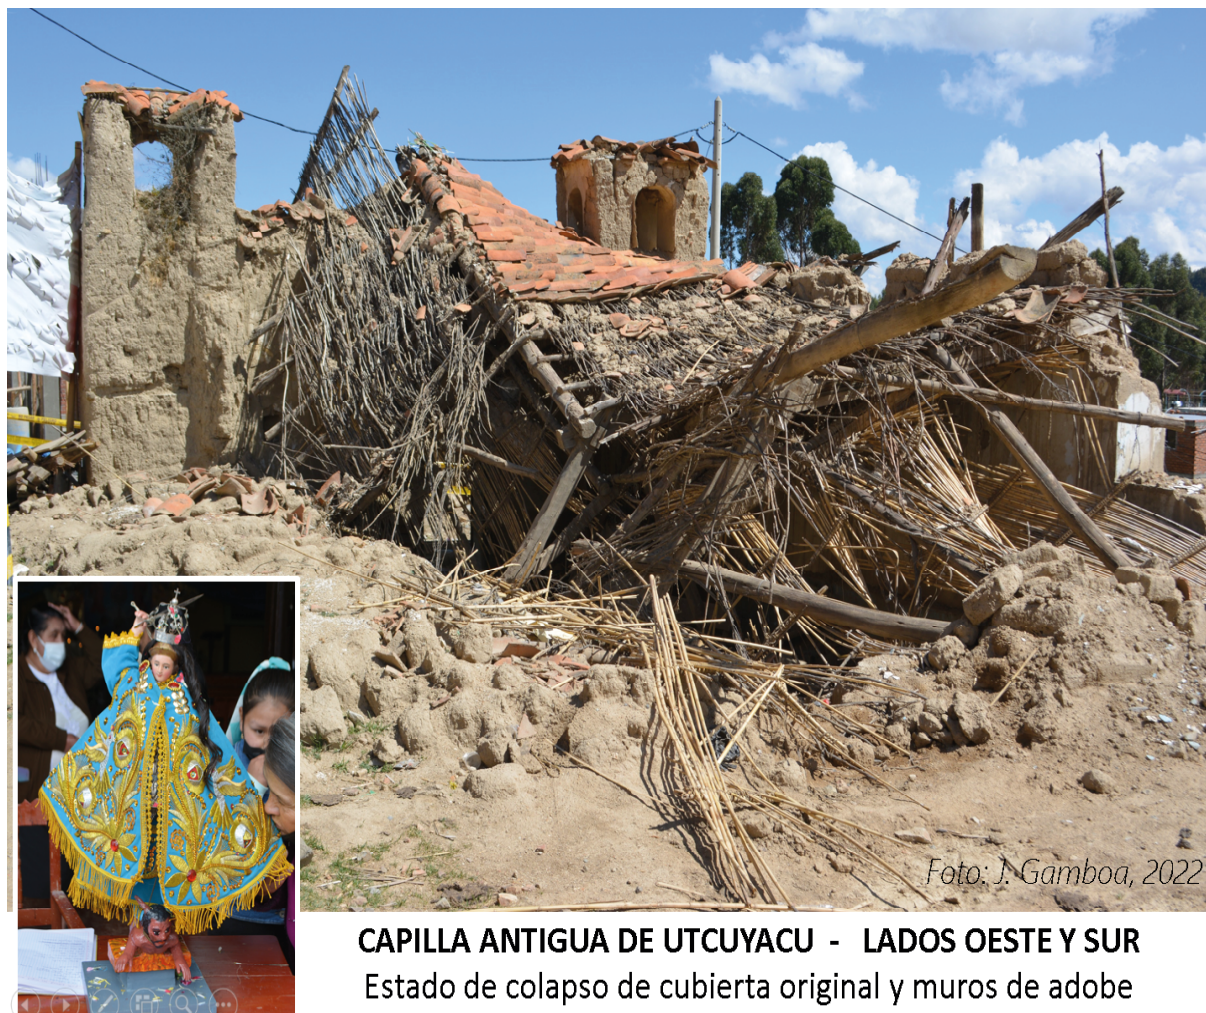
Figura 5

Lado sur de la capilla de adobe y la imagen de San Miguel de Utcuyacu. Fotos y diagramación por Jorge Gamboa, 2022.

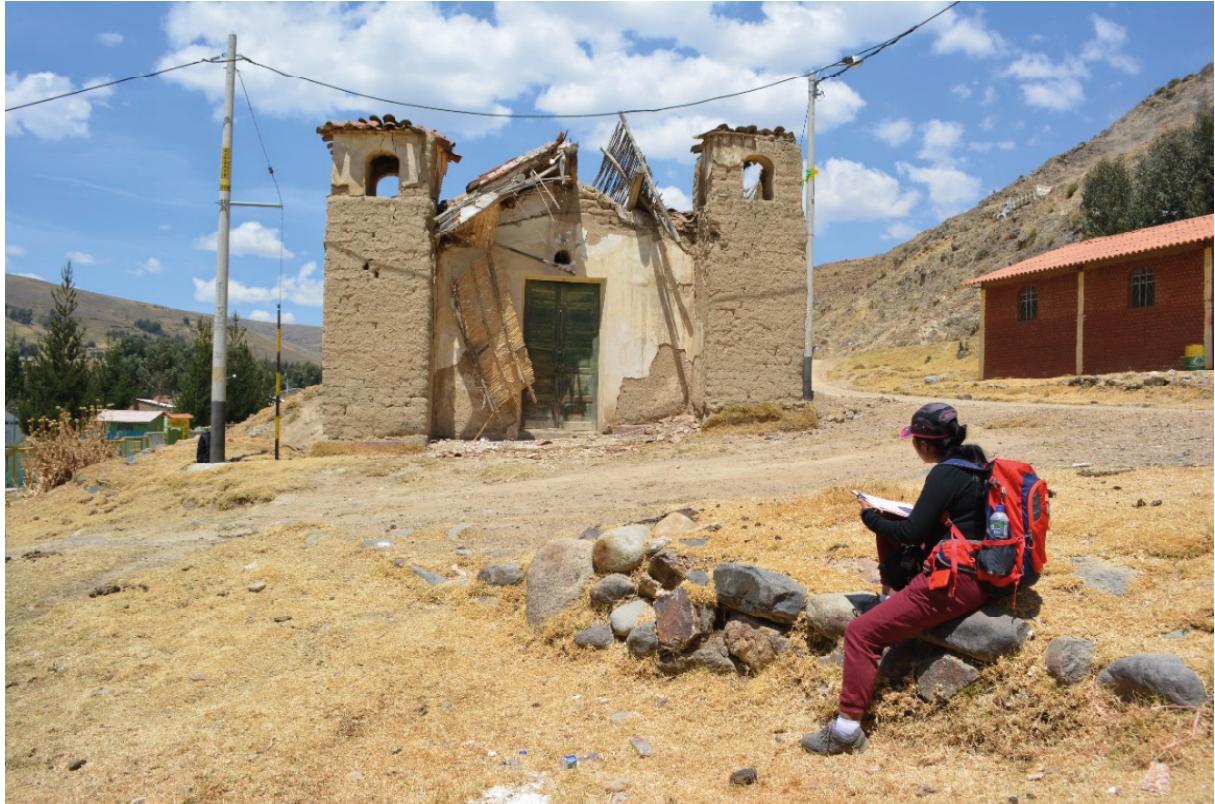
Figura 6

La planta arquitectónica de la capilla republicana de Utcuyacu es sencilla, contando con un único ambiente o nave interior, de planta rectangular y alargada. Las dimensiones del edificio son de 15 m de largo por 8 m de ancho. La altura original del edificio era de 4.5 m. La elevación máxima de las dos torres delanteras es de 6 m. La construcción presenta bases de piedra y barro, los muros de adobes y sobre ellos un techo o cubierta de vigas, cañas, madera ligera y tejas. El techado corresponde a la modalidad con dos planos pendientes (en el modelo “de par y nudillo”). La capilla de adobe de Utcuyacu corresponde,

en base a esos rasgos, a una forma de arquitectura religiosa andina originada en el periodo colonial tardío, pero más frecuente en el periodo republicano (Figuras 6 y 7).

Primeros registros de la arquitectura de la capilla centenaria de San Miguel de Utcuyacu.

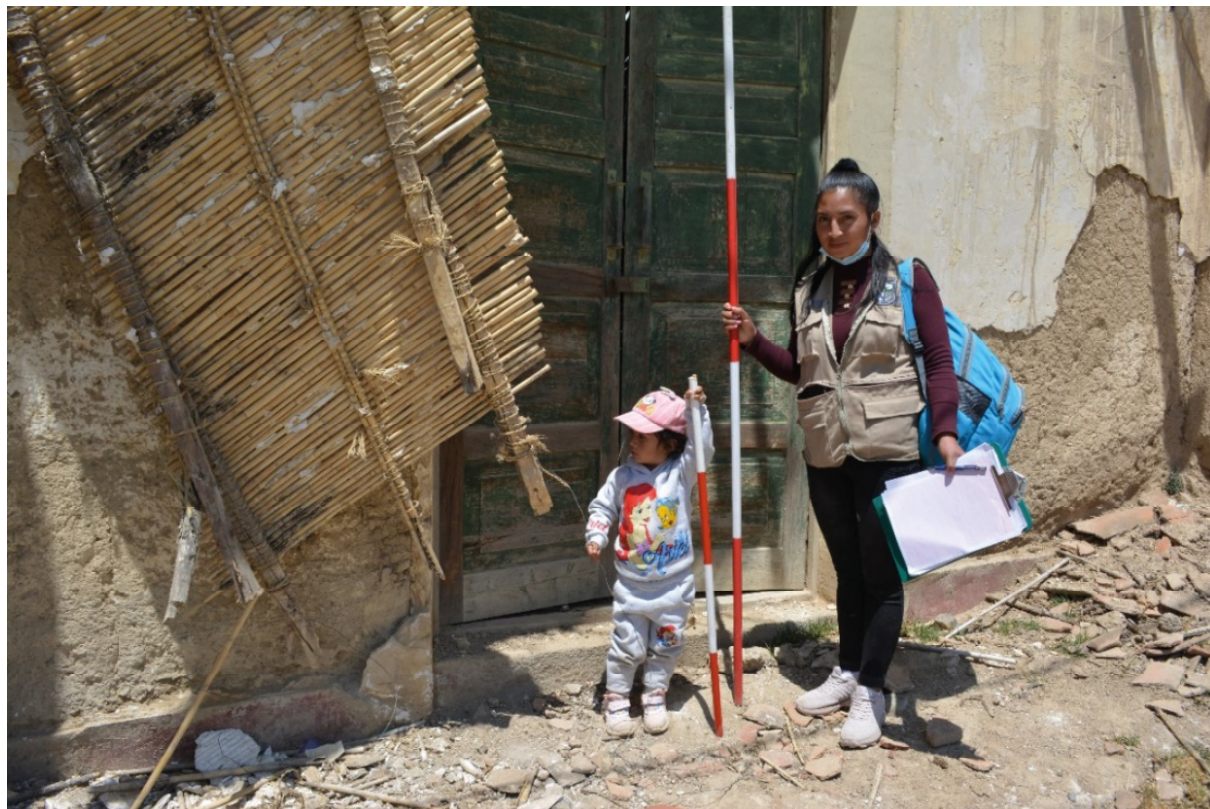
Figura 7

Registros detallados del estado de conservación de la capilla republicana de Utcuyacu. Foto por Jorge Gamboa.

El techo del edificio histórico colapsó en las partes central y sur. Sin embargo, parte de las vigas, aunque caídas, se encuentran intactas. La caída produjo la rotura de la mayor parte de las tejas de la mitad posterior del techado. El cielorraso está fuertemente afectado, al igual que las capas de cañas y maderos debajo y sobre las vigas. Los muros más afectados fueron los de los lados oeste y sur. Sus adobes están cubiertos por el tejado, las vigas y los escombros. El altar principal –situado en el lado interior sur del interior de la capilla y que tiene la apariencia de una banqueta larga con tres escalones delanteros– está parcialmente cubierto por adobes y tejas caídas. Los muros norte y este están mucho mejor preservados, lo que incluye la fachada y las torres; sin embargo, presentan grietas y erosión de cabeceras.

1. La limpieza y registro controlado de los escombros con apoyo de especialistas en arqueología, arquitectura y conservación del patrimonio.
2. La recuperación de las vigas completas y elementos originales del techado (en especial la cruz de bronce dispuesta en el techo del edificio y las tejas completas).
3. Consolidación de las bases de piedra de los muros colapsados para asegurar su empleo como fundamentos del edificio.
4. Reconstrucción de los muros y contrafuertes afectados con adobes modernos en buen estado.
5. Consolidación y resane de grietas en los muros originales de adobe y el reforzamiento de sus cabeceras.
6. Reposición del techado con elementos que combinen la tradición constructiva con la seguridad estructural y funcional del edificio.
7. Prevención de filtraciones en el techado del área interior de la capilla.

8. Ampliación del ancho del alero de los lados del techo para evitar la erosión por lluvias de los contrafuertes y muros.
9. Limpieza del área alrededor de la capilla y construcción de canaletas y zanjas de drenaje para el agua que cae del techado.
10. La señalización del edificio histórico para su correcta apreciación por los pobladores y visitantes.
